PROGETTO ESECUTIVO

Oggetto alla Progettazione: CONSOLIDAMENTO STATICO E SISMICO DEI VANI SCALA E PROTIRI DELLE SCUOLE “ E. DE AMICIS” DI VIA GALLIERA 74 VIA MONTEBELLO 13 QUARTIERE PORTO BOLOGNA.

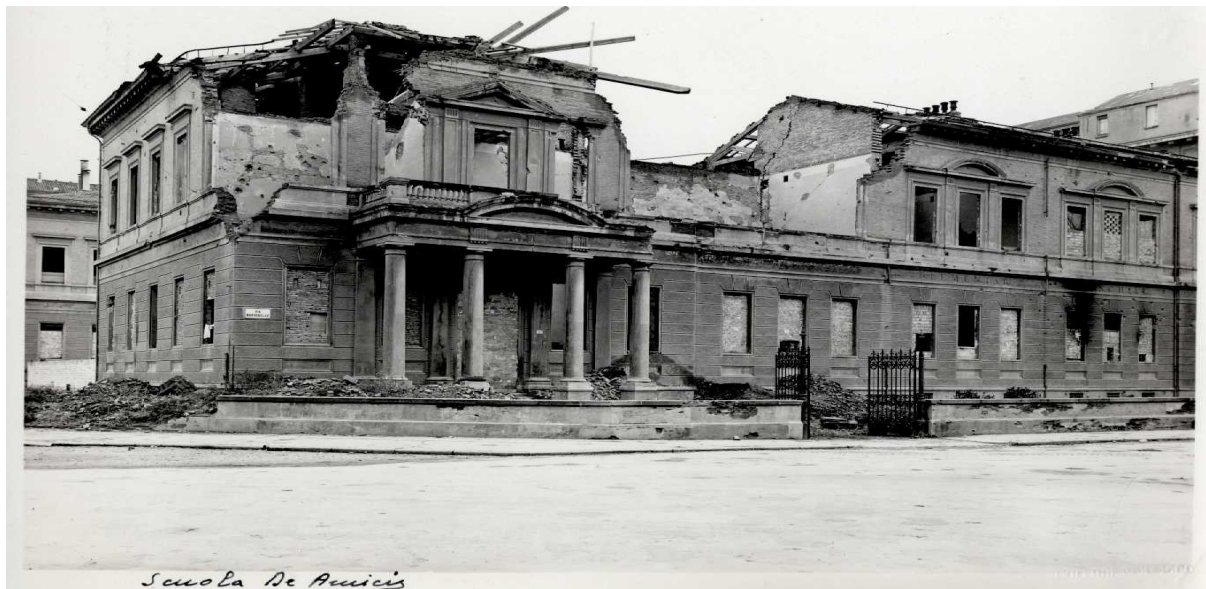
Il 25.07.1943 ² l'edificio è stato bombardato riportando danni strutturali a livello di copertura e sottotetto, con parziali crolli sia in via Galliera che in via Montebello, in particolare sono crollati tutti i paramenti del piano primo come da Figura 1.

FIGURA 1: DOCUMENTAZIONE FOTOGRAFICA POST SECONDA GUERRA MONDIALE.
