COMUNE DI BOLOGNA
DIPARTIMENTO CURA E QUALITA' DEL TERRITORIO
U.O. MANUTENZIONI ED INFRASTRUTTURE

L'INTERVENTO DI CONSOLIDAMENTO DELLE FRANE DI VIA DI SABBIUNO

IMPRESA AFFIDATARIA:
BOLOGNA GESTIONE STRADE
SOCIETA' CONSORTILE

IMPRESA ESECUTRICE:
COOP COSTRUZIONI
SOCIETA' COOPERATIVA

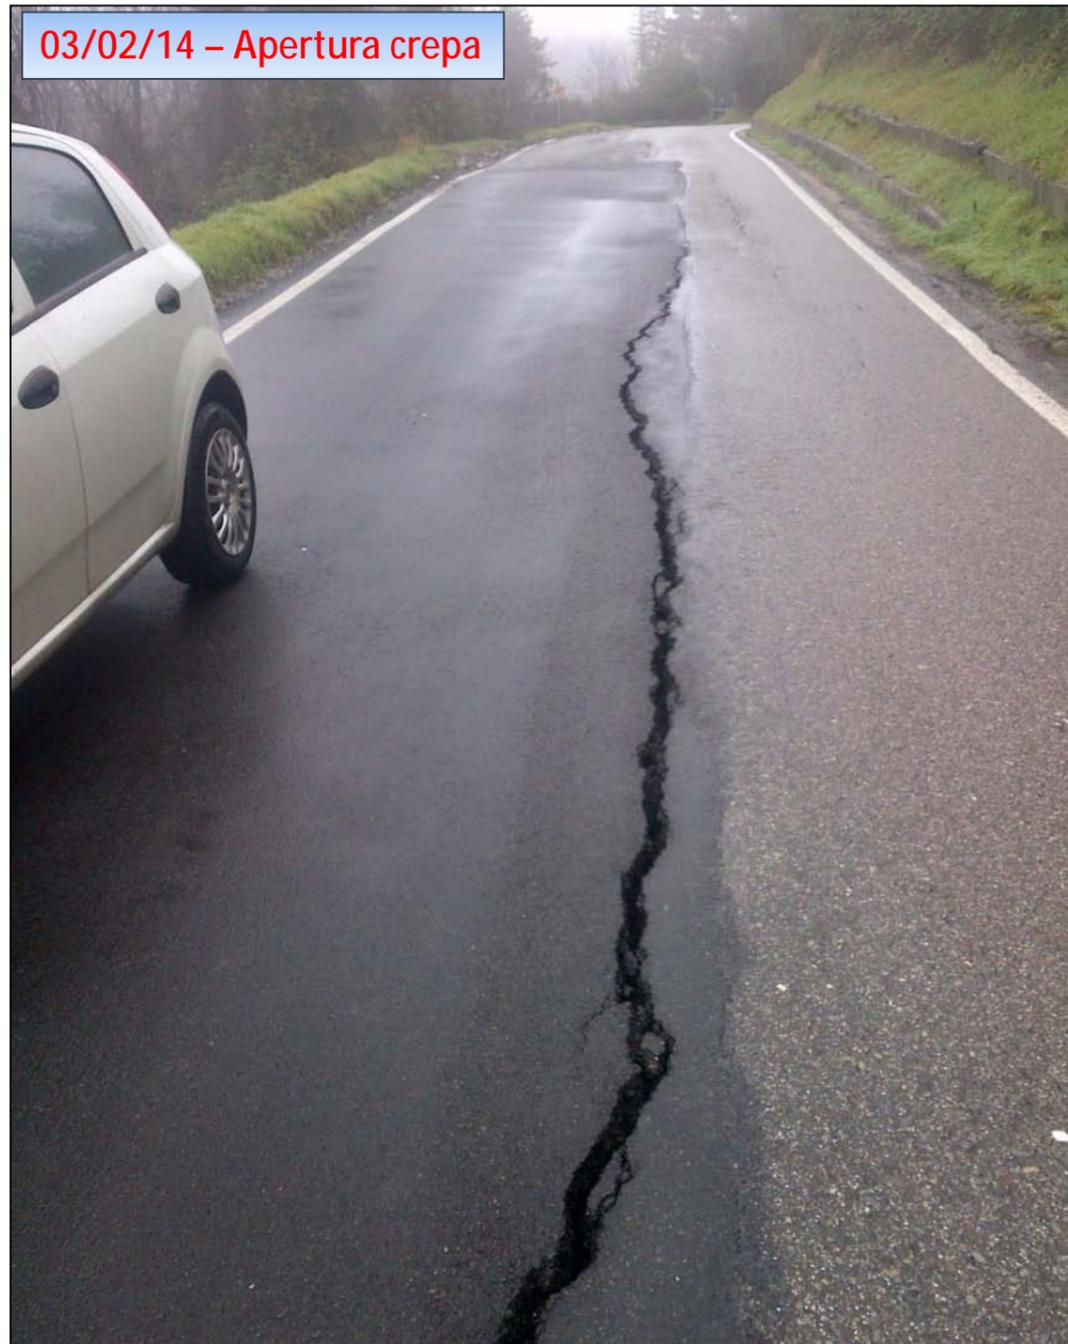
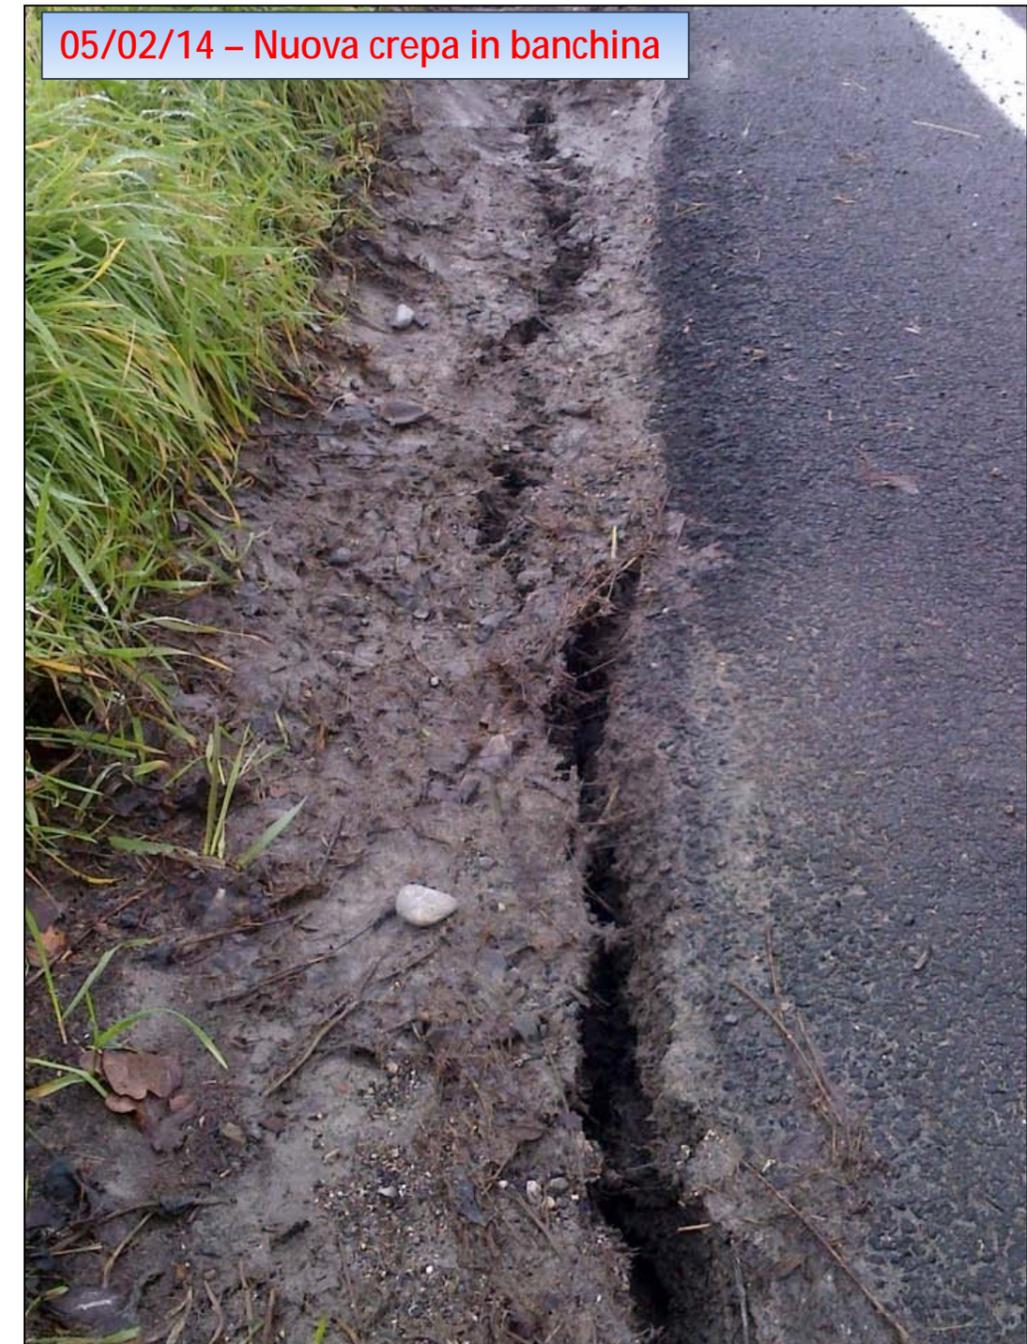
A seguito delle abbondanti precipitazioni di fine gennaio 2014, i tecnici del Settore Manutenzioni del Comune di Bologna e di Bologna Gestione Strade, nel corso di queste attività di sorveglianza, hanno verificato la formazione di una crepa longitudinale in corrispondenza del fronte di frana tra i civici 6 ed 8 e, visto il grave interessamento della strade, ne hanno disposto immediatamente la chiusura della strada. L'evoluzione della frana è stata estremamente rapida, tanto che nell'arco di una settimana si è assistito al crollo della semicarreggiata in direzione monte.

10/02/14 – Inizio del crollo della pavimentazione

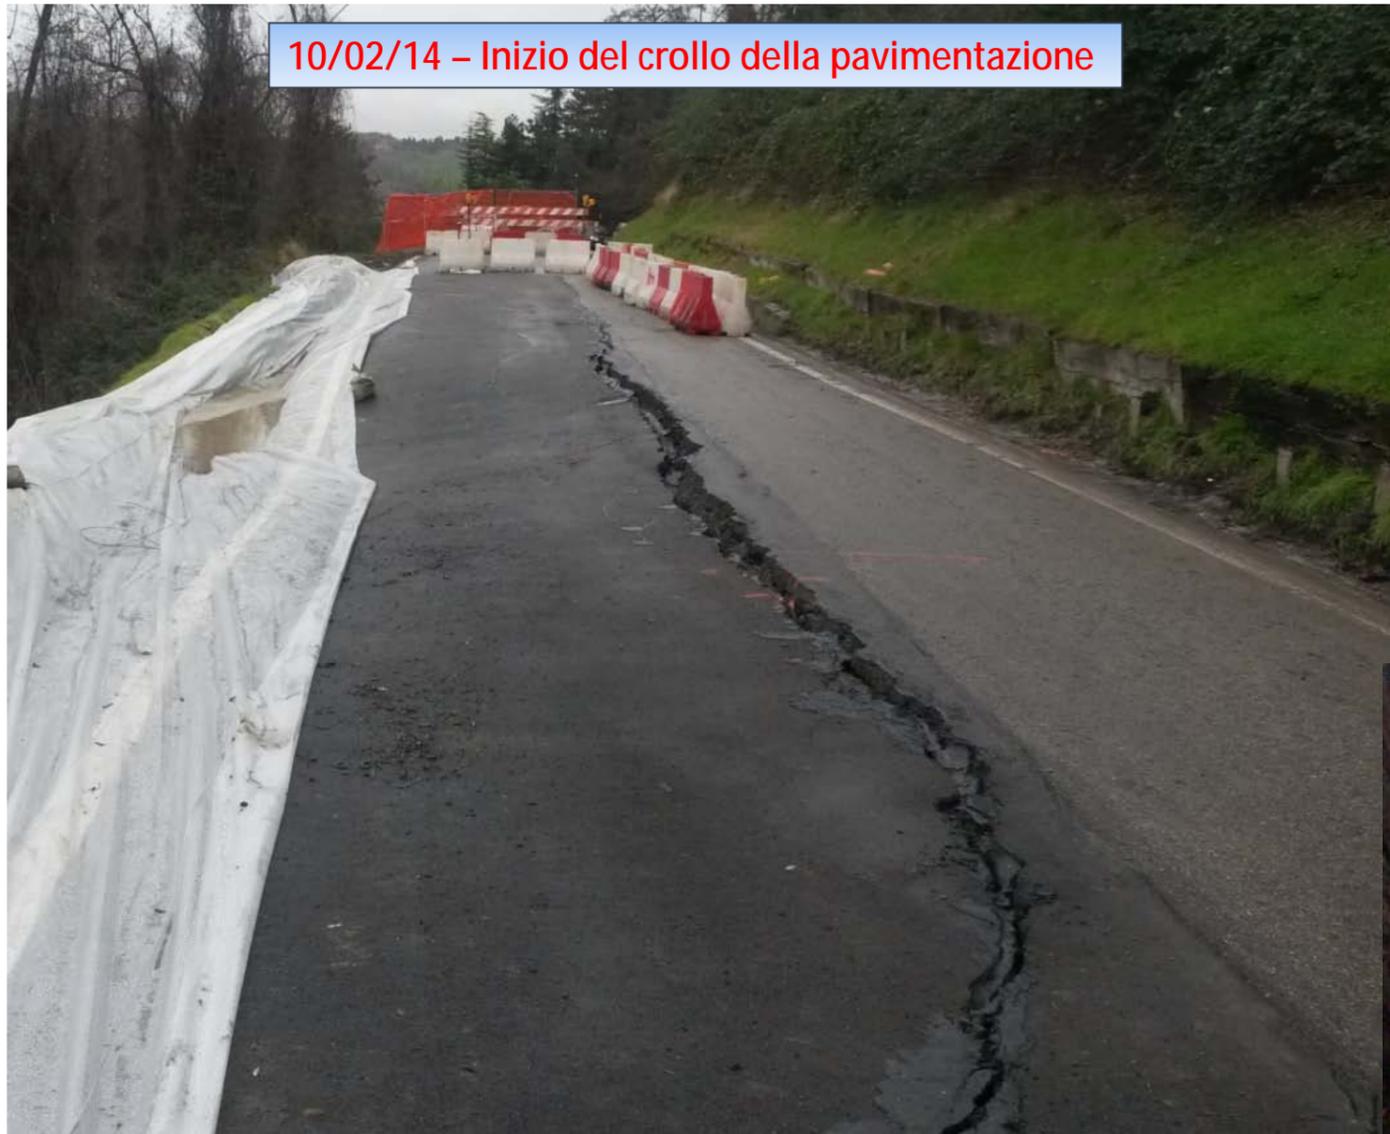
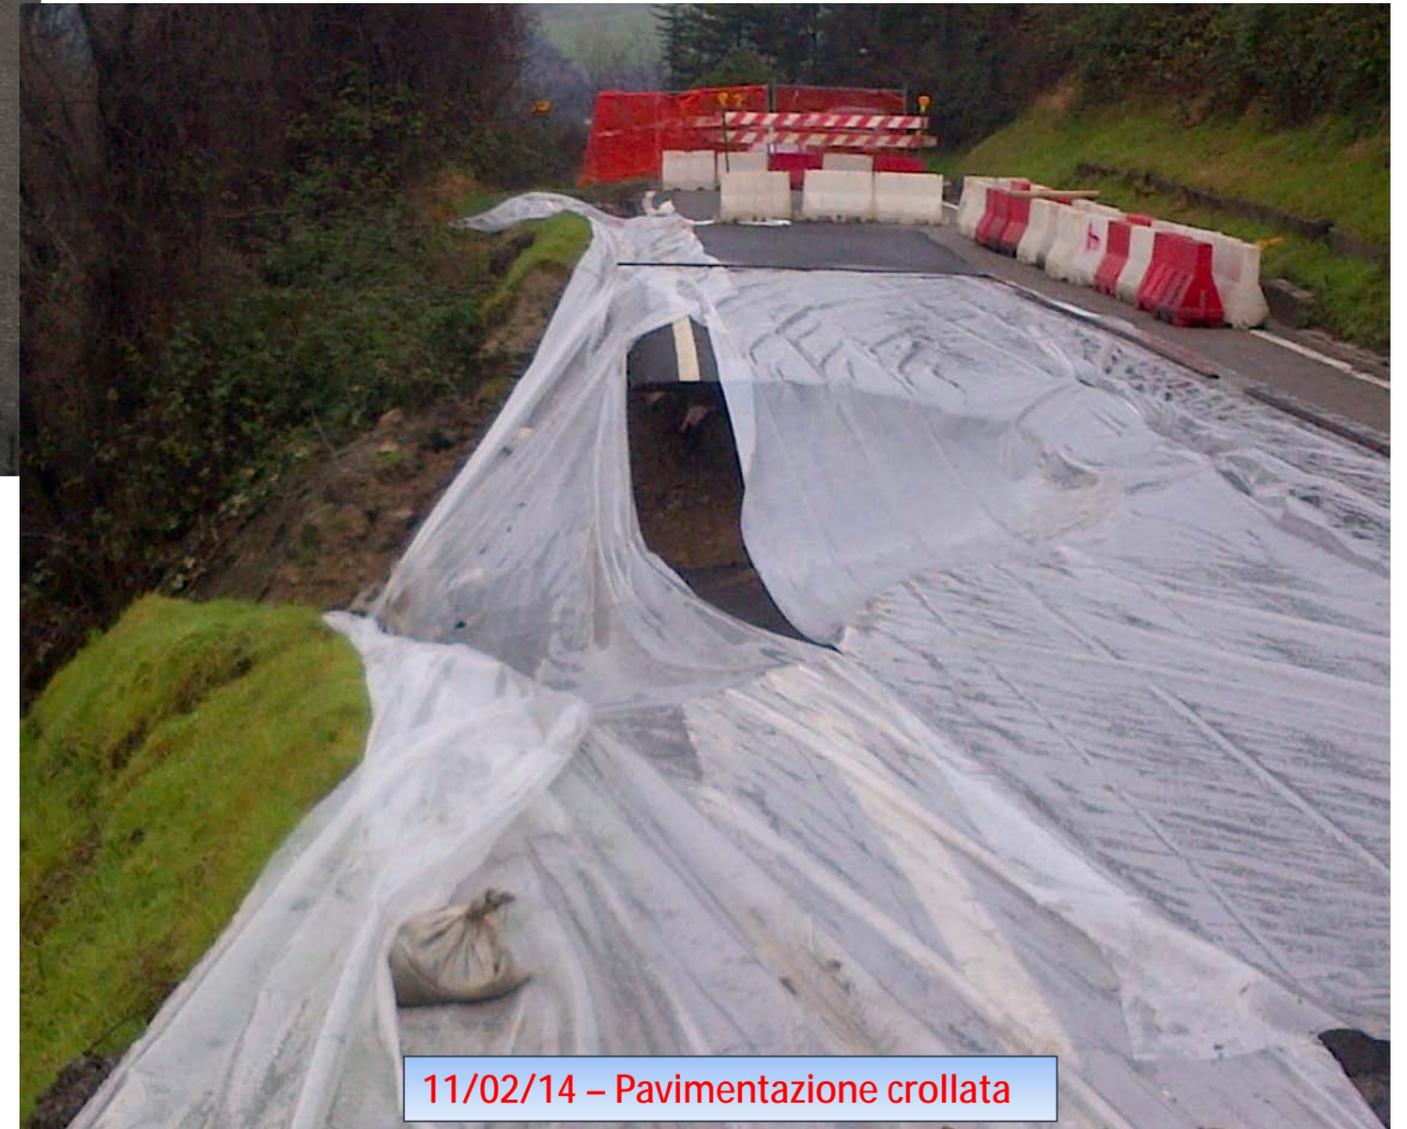
11/02/14 – Pavimentazione crollata

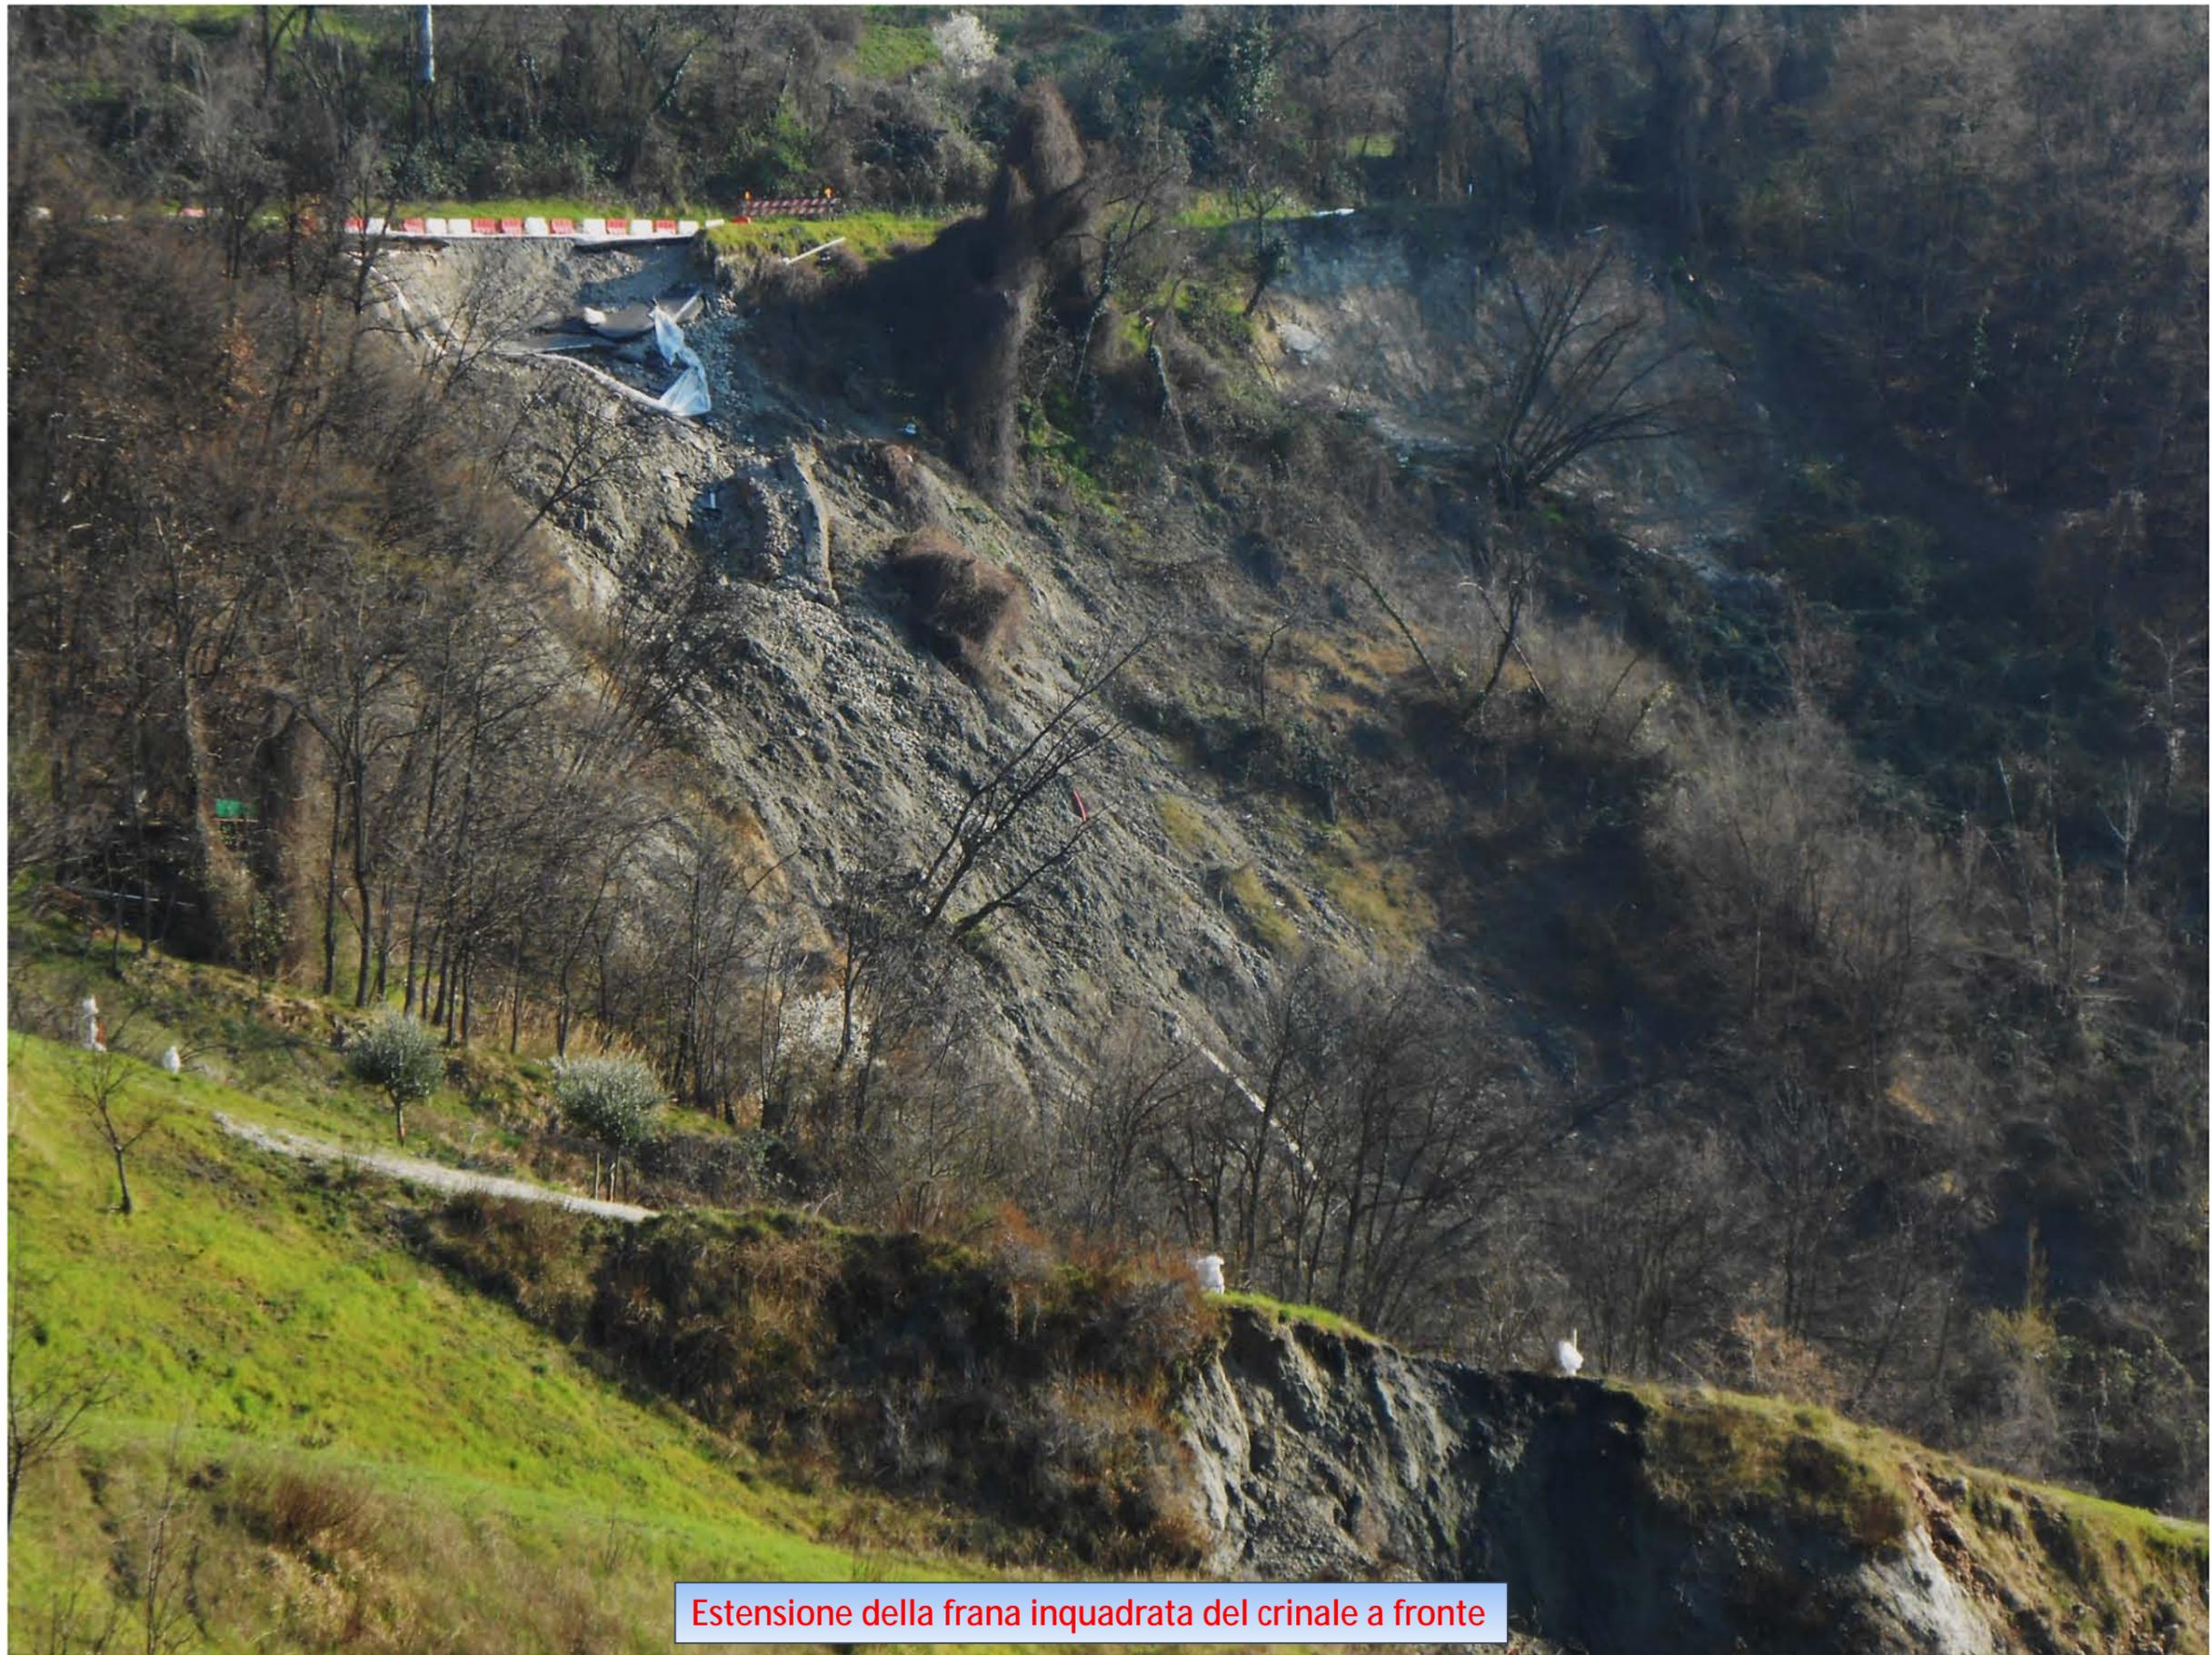
Estensione della frana inquadrata del crinale a fronte

La chiusura della strada è stata misura indifferibile per la serietà dell'interessamento della fondazione stradale. Il crollo manifestava infatti una possibile evoluzione retrograda che avrebbe potuto interessare anche la semicarreggiata in direzione Bologna.

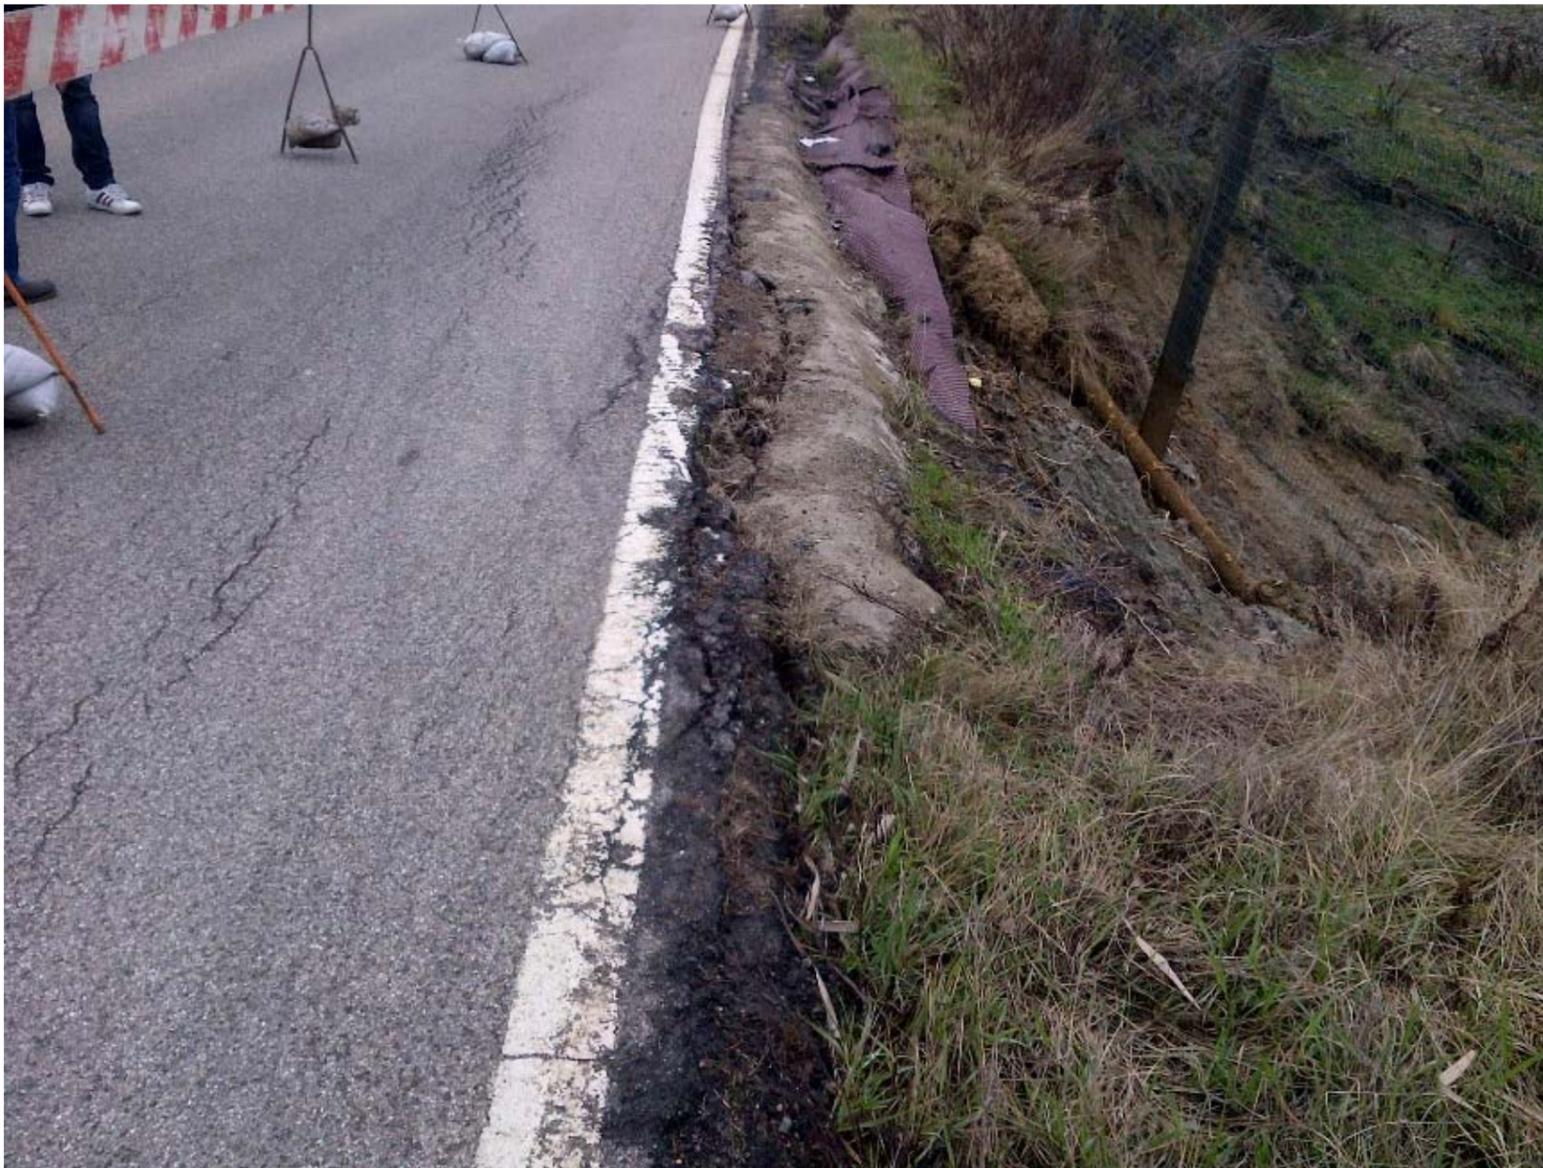
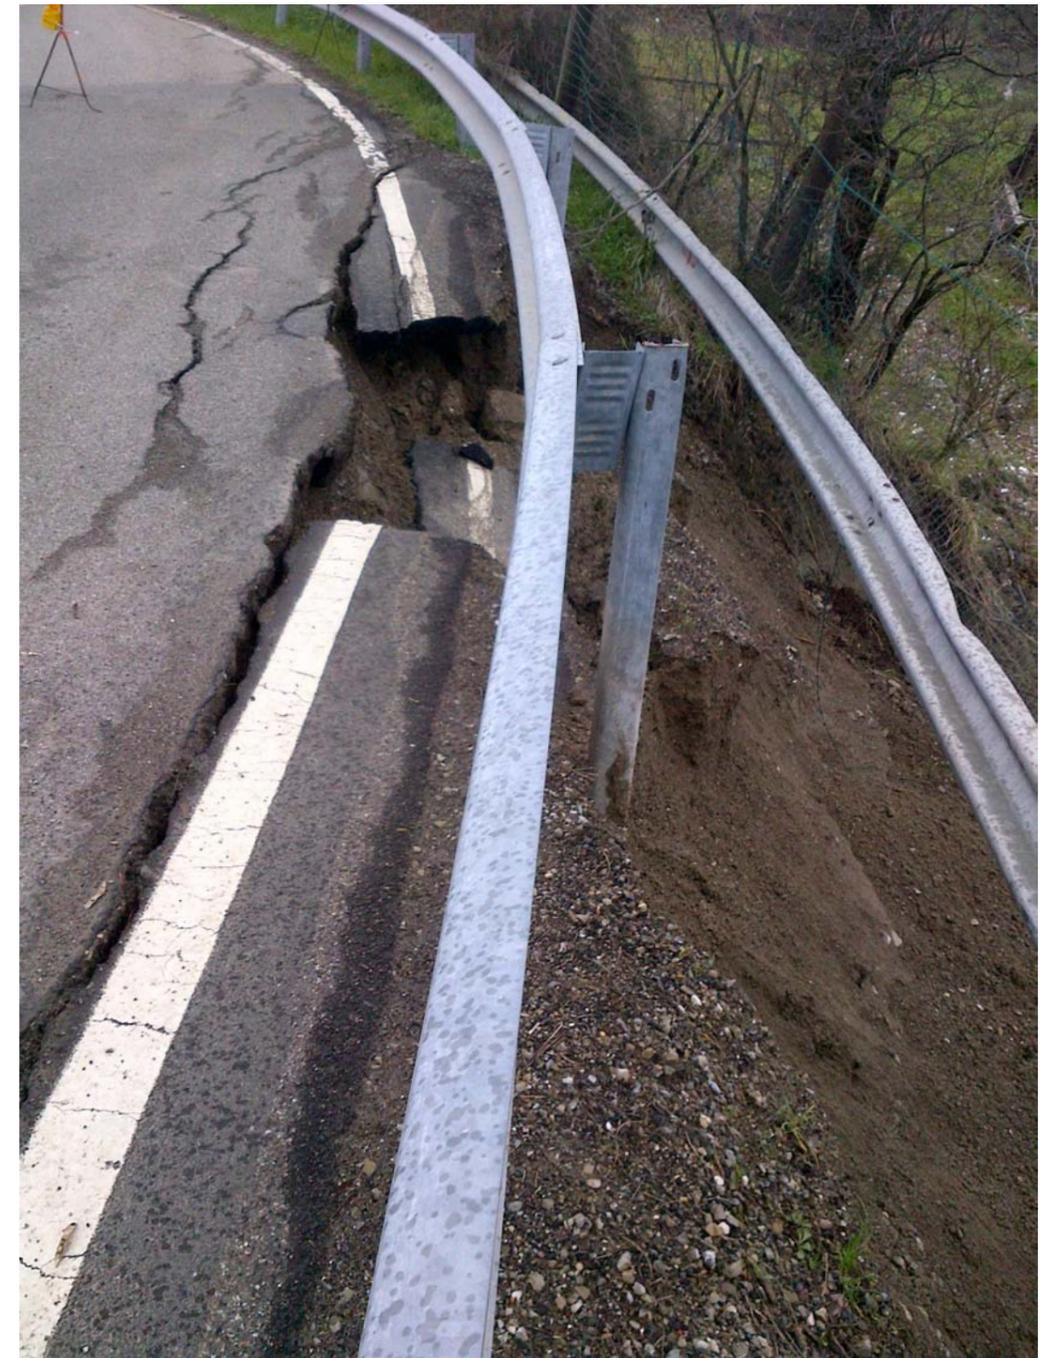
In aggiunta, a valle del vicino civico 2 erano già presenti due restringimenti per precedenti eventi franosi che avevano interessato Via di Sabbiuono.

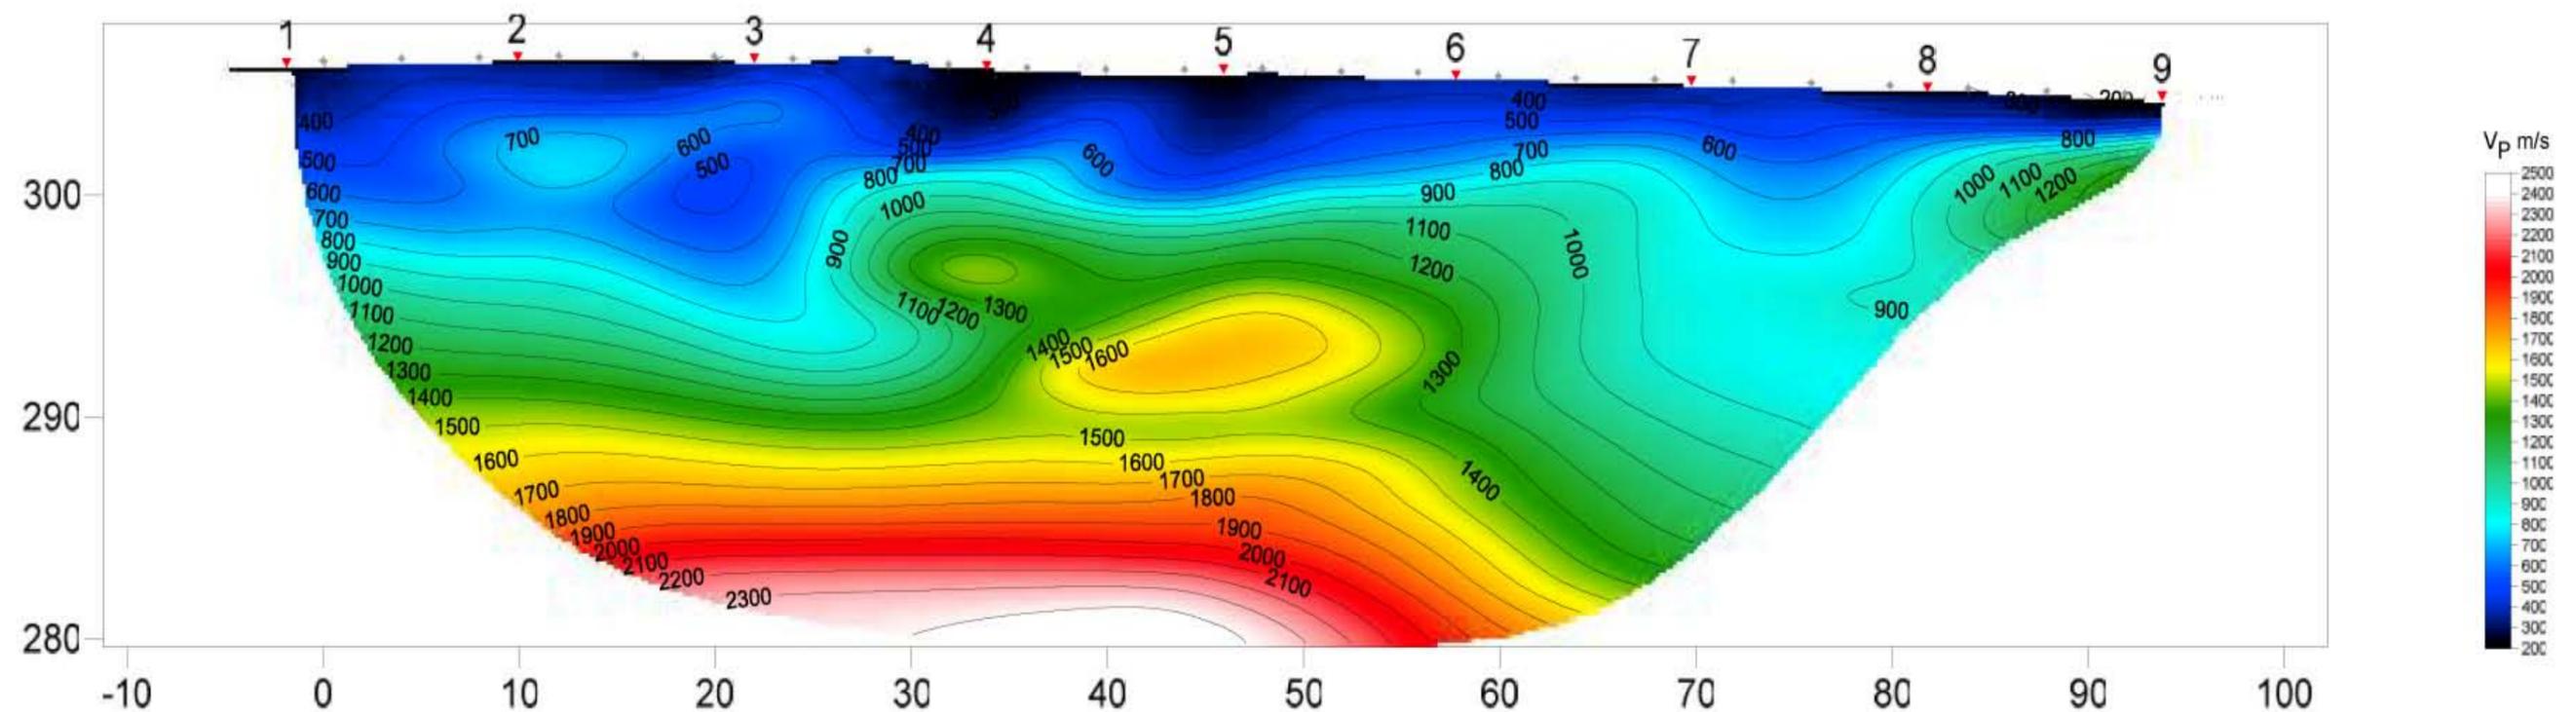
Le indagini effettuate presso i civici 6 ed 8 hanno indicato una stratigrafia costituita da uno spessore superficiale di materiale incoerente di spessore variabile tra 2 e 5 m, un modesto settore interstiziale a matrice ghiaiosa ed uno strato inferiore di marne consolidate. La frana, quindi, è manifestazione dello scivolamento dello strato superiore, che trova nello spessore ghiaioso saturato dalle acque di infiltrazione un piano di scorrimento.

Tomografia sismica in onde P - SabbioL2, 20 WET iterations, RMS error 5.7 %, Delta-t-V initial model artefacts !!!, Version 3.21
