## Cenni storici

## **brevi cenni storici**

Il Conservatorio del Baraccano affaccia su via Santo Stefano, con un lungo portico che si conclude con un voltone in muratura che inquadra l'omonima chiesa del Baraccano. Dietro il fronte omogeneo del portico, all'interno, si denota una complessità edilizia dovuta ai diversi ampliamenti e annessioni di corpi di fabbrica nel corso dei secoli.

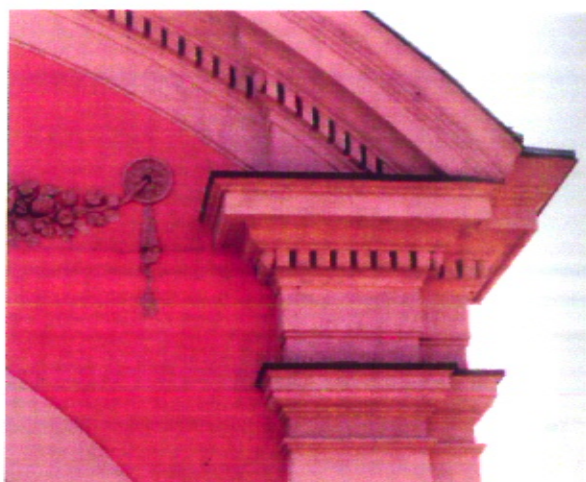
Decorazione del voltone

Negli anni recenti (2001-2002) si sono svolti i lavori di restauro del voltone, che da via S.Stefano conduce alla chiesa di S.Maria del Baraccano, ripristinando l'antica pavimentazione in piccoli ciottoli di fiume e ritinteggiando l'intero voltone.

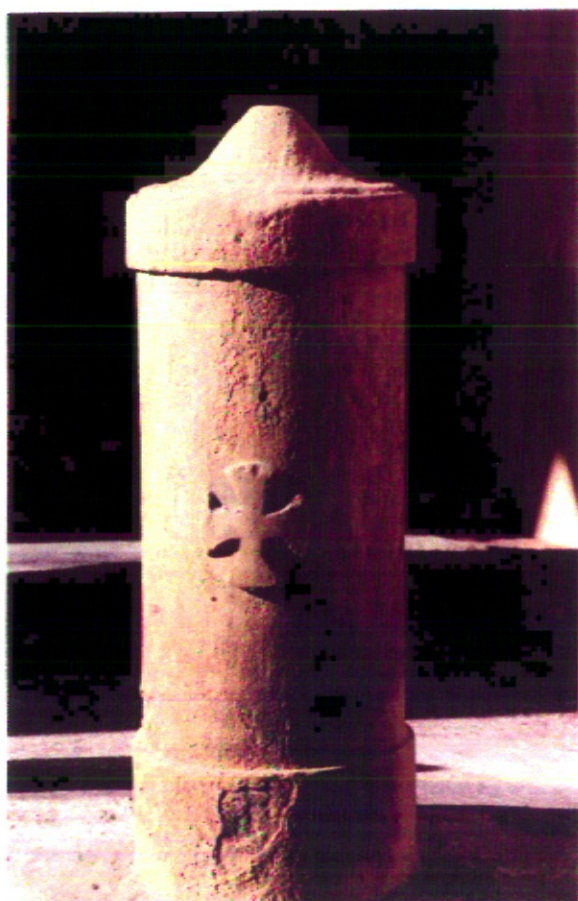
fittoni all'entrata del voltone
