PIETRE MILIARI

Gioia Lanzi

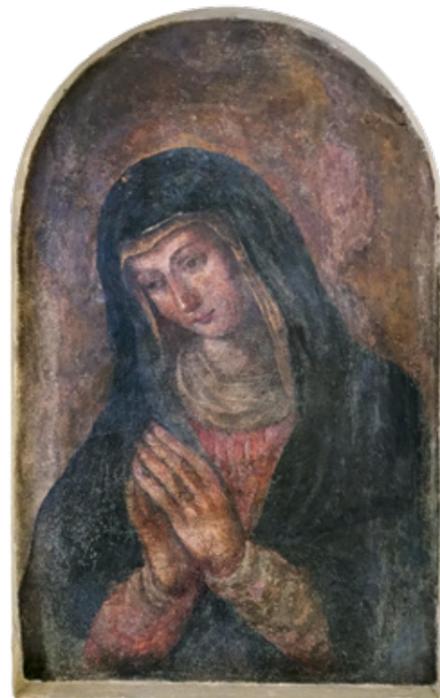
Vergine orante, nicchia di Via Petroni restaurata da P'Arte la Run (2019).

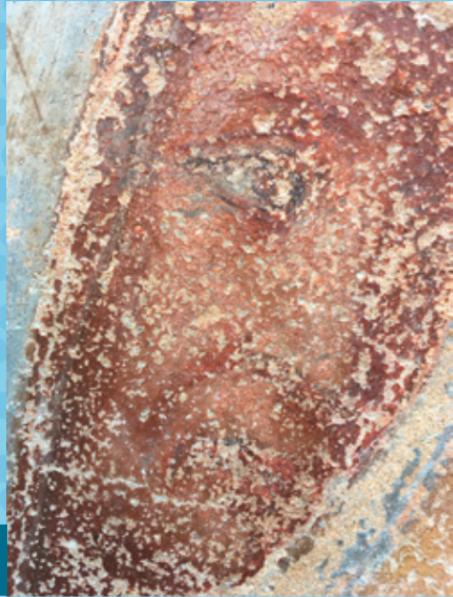
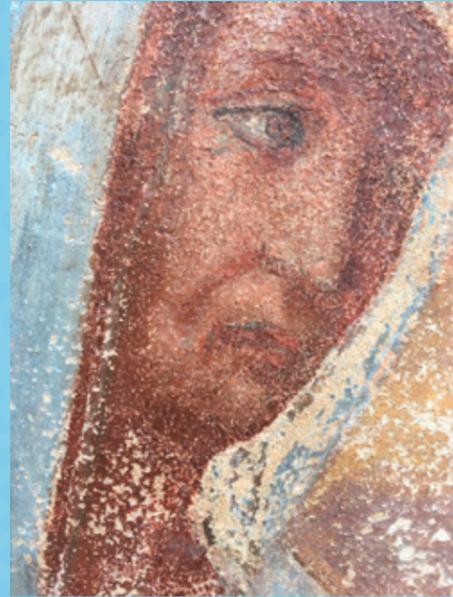
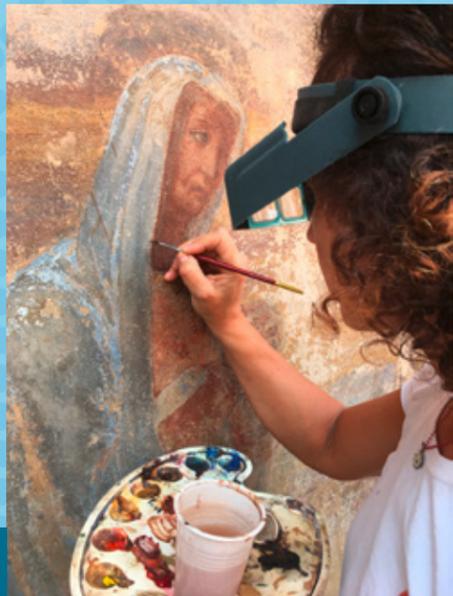
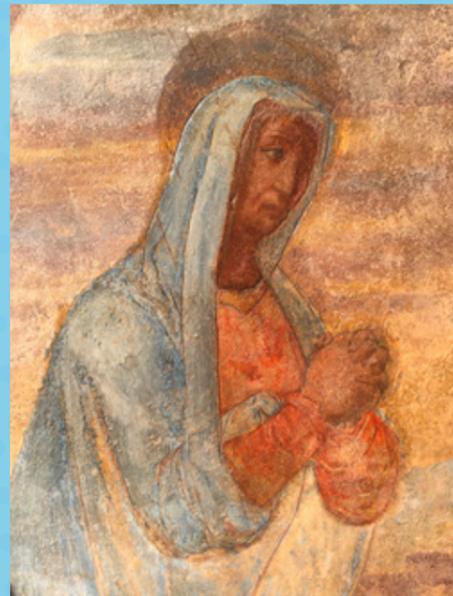
Ad una osservazione preliminare, la superficie pittorica si presentava completamente offuscata da spessi depositi di particolato atmosferico che ne rendevano illeggibile la composizione pittorica. Oltre a ciò, la “patologia” più grave rilevata prima del restauro era la decoesione ed i sollevamenti diffusi della pellicola pittorica, fenomeno che ha causato la perdita irreversibile di numerosi frammenti. Una lacuna di grandi dimensioni, nell'angolo destro inferiore, stuccata con cemento in un

precedente intervento manutentivo, testimonia come lo stato di degrado ed incuria, possano portare alla perdita definitiva di manufatti artistici.

Viste le gravi condizioni di degrado dell'opera, l'obiettivo dell'intervento di restauro è stato quello di fermare i fenomeni di degrado che ne stavano compromettendo la conservazione. Nessun tipo di operazione, nemmeno la spolveratura sarebbe stata possibile senza aver prima effettuato l'indispensabile e delicato intervento di pre-consolidamento, ossia la riadesione al supporto murario, delle scaglie di colore sollevate ed instabili, ottenuto con l'applicazione di particelle di idrossido di calcio, disperso in alcool ovvero una nano calce (Foto da 1 a 8). L'ottimo risultato ottenuto con il pre-consolidamento ha consentito di effettuare la pulitura in sicurezza, senza perdita di frammenti di pellicola pittorica. La rimozione di depositi superficiali molto coerenti quali polvere sedimentata, e sostanze di varia natura sovrasmesse al dipinto è stata eseguita con l'applicazione di compresse di polpa di carta imbevibile con miscela di sali inorganici e successivo risciacquo con acqua distillata.

Per proteggere la superficie dagli agenti deterioranti e dal dilavamento delle acque meteoriche, è stato applicato un prodotto idrorepellente a base silossanica.

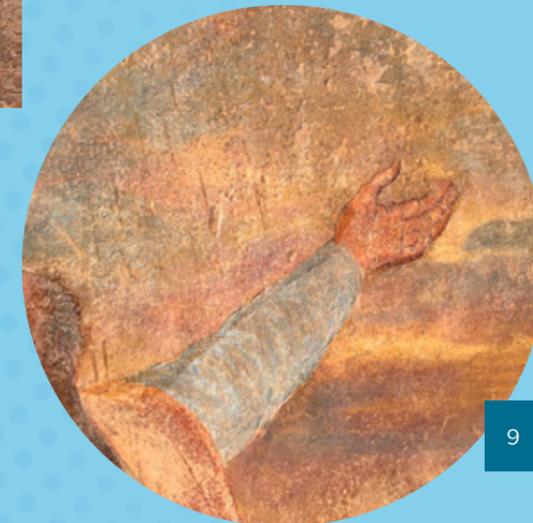
9

Ed ecco che a seguito della pulitura si sono svelate le immagini di Gesù crocifisso sulla croce, la Madonna, San Giovanni e i Santi Pietro e Paolo, inseriti in un paesaggio costituito da colline e da una città con piccoli ma inequivocabili rimandi alla nostra città, tra cui le due torri, proprio ai piedi della maestosa figura di Cristo. Tantissimi sono i particolari riaffiorati ad esempio piccoli frammenti di doratura sull'elsa della spada impugnata da San Paolo e sulla chiave dorata di San Pietro. Il pittore ha utilizzato con grande perizia e consapevolezza come si nota nel cielo dove i colori, giallo e viola, blu e arancio, sono accostati uno di fianco all'altro, esaltandosi a vicenda, al fine di ottenere un effetto di grande drammaticità del momento dell'arrivo dell'oscurità e della pioggia, con un risultato molto coinvolgente e di effetto (foto 9).
