Descrizione del progetto di manutenzione straordinaria

Stato attuale

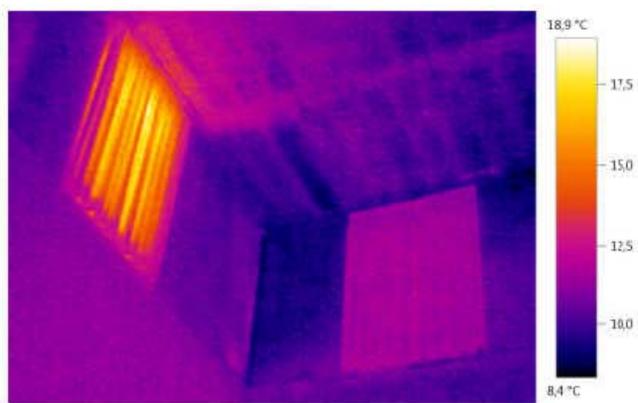
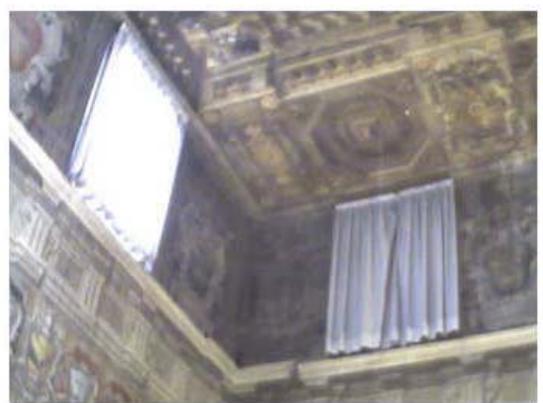
Attraverso le termografie vengono evidenziate le zone più fredde riscontrabili negli angoli del soffitto e nella parete rivolta a nord.

Parametri dell'immagine:
Grado di emissione: 0,95
Temp. riflessa [°C]: 20,0

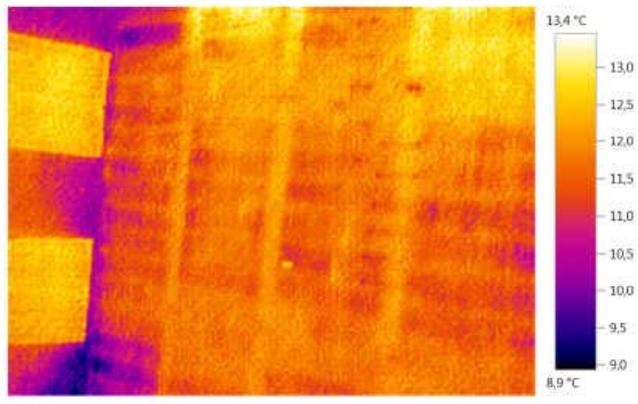
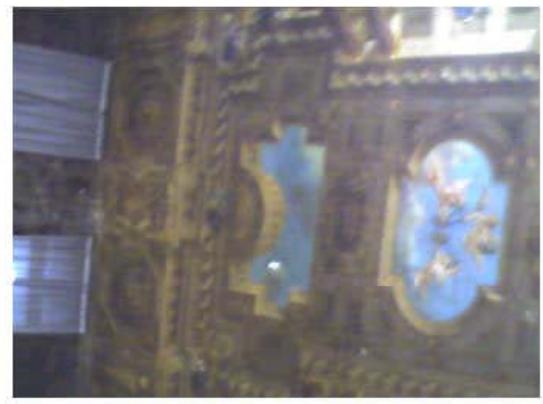
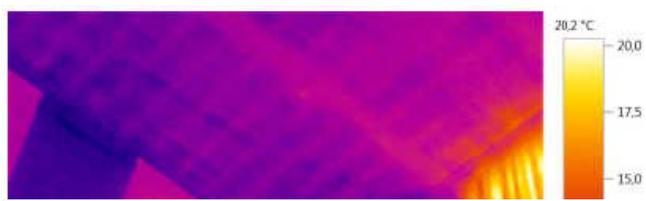
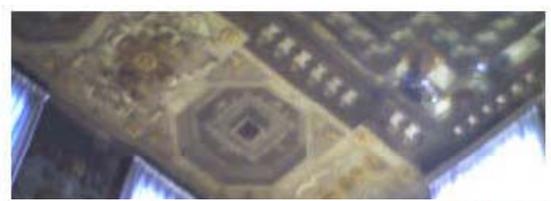
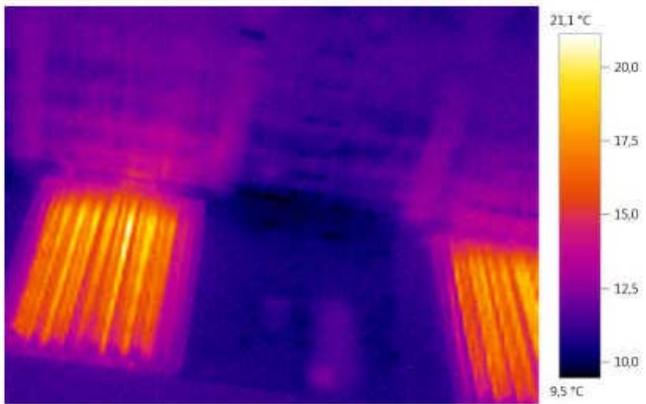
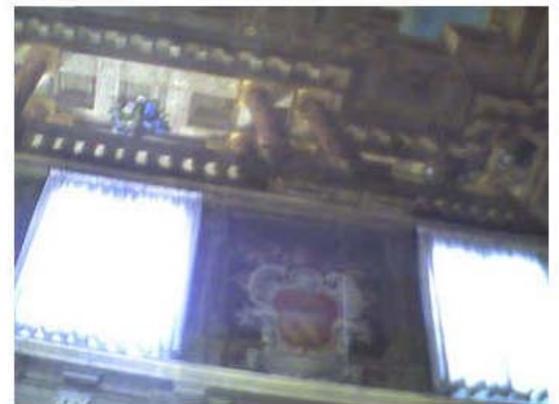
Parametri dell'immagine:
Grado di emissione: 0,95
Temp. riflessa [°C]: 20,0

Dalle termografie si desume che la copertura sia eseguita con la tecnica del cannucciato con intonaco a gesso misto malta, fissato a sua volta ad un reticolo di travetti in legno (con interasse di circa 30 cm) fissati alle catene delle capriate (con interasse di circa 1,5 m. Nota: misure desunte da termografia).

L'intervento di manutenzione straordinaria consiste nel rifacimento del manto di copertura. Si prevede in loco di verificare lo stato di eventuale degrado della struttura lignea prevedendo la posa di un tetto ventilato con isolamento tramite pannelli in fibra di legno.
