37 INTERVENTI URGENTI E PUNTUALI PER LA NORMALIZZAZIONE DELLA MOBILITA' CICLISTICA A BOLOGNA

15 marzo 2017
consultabicycletta@comune.bologna.it

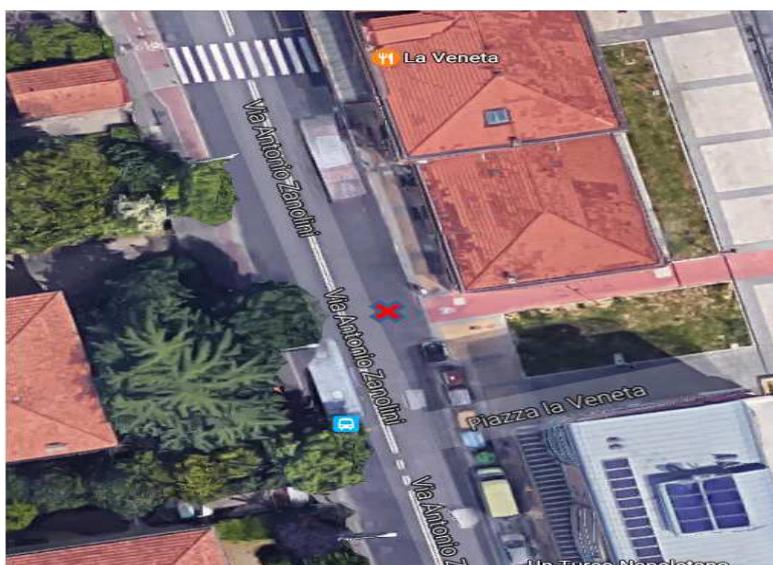
3) Ciclabilità via Zanolini

Mancano le strisce di attraversamento ciclabile su via Zanolini di fianco alla stazione ex Venete, e una chiara segnaletica sulla natura del percorso su lato verso Massarenti di Zaccherini Alvisi nei pressi dell'AEEmilia Hotel (si tratta di una ciclopedonale o no?). Tuttavia lo sbocco indicato con la X unisce quel tratto interno con una preferenziale ciclabile, per cui riteniamo in ogni caso necessario l'attraversamento ciclabile, vista l'importanza che quel percorso ricopre come utilissima alternativa alla tangenziale fra Ranzani e il S.Orsola, in uno dei tratti nei quali ancora la Tangenziale è piuttosto inefficiente (causa situazione Porta S. Donato).

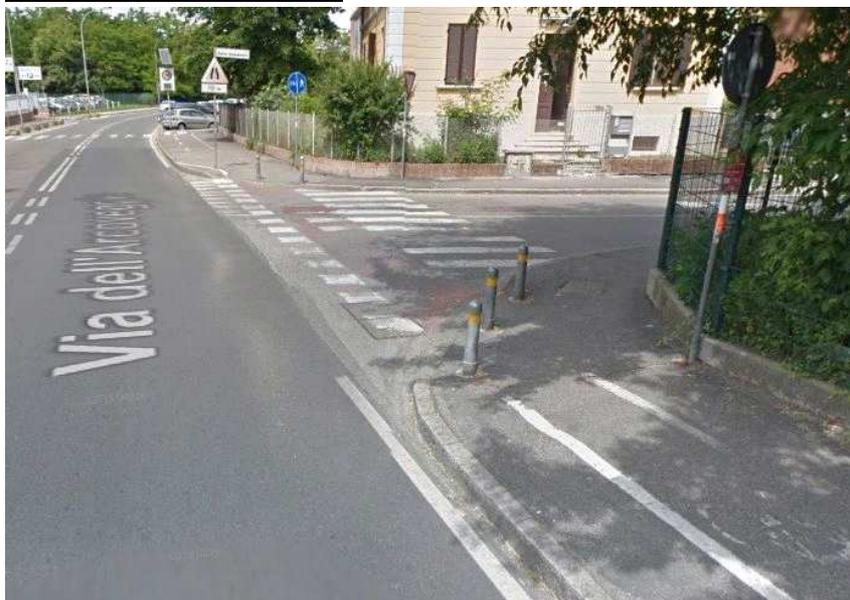
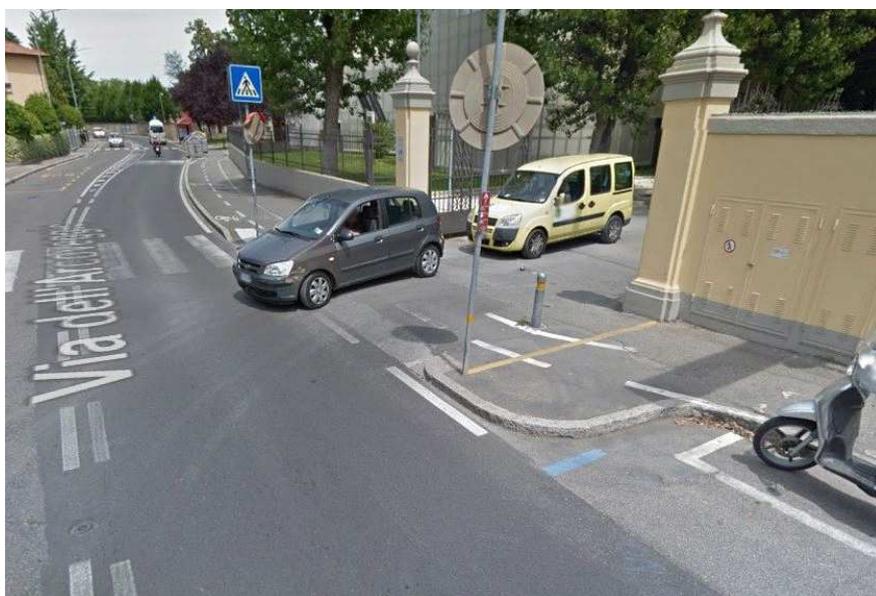
8) Precedenza negli attraversamenti ciclabili e linea d'arresto

Se le condizioni di visibilità non lo permettessero, si lasci il segnale di precedenza ove è adesso e si metta un segnale ottagonale di "STOP" (come si fa per gli incroci a bassa visibilità) prima della pista ciclabile. Alcuni esempi del problema sulla ciclabile Fioravanti-Arcoveggio, rispettivamente all'altezza di Via Spada, dell'Ippodromo e di Via Sario Bassanelli - Istituto Aldini.

In concomitanza con gli incroci sulle piste ciclabili su marciapiede, soprattutto se bidirezionali, sarebbe necessario arretrare la linea di arresto delle auto a prima della pista ciclabile, sia per il rispetto della precedenza dei ciclisti (che sono veicoli che procedono sulla via principale, quindi, se non altro per quello hanno la precedenza) che per la loro sicurezza.

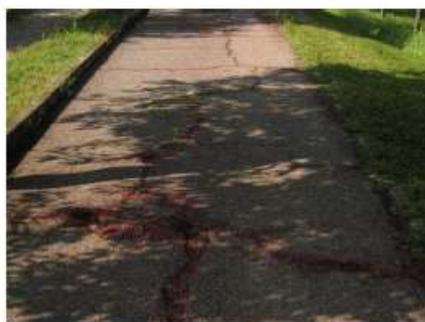
10) Urgenza di interventi manutentivi sul manto stradale di alcune ciclabili

Dopo il comparto di Via Valdossola e più di recente, quello vicino a Ravone (Malvasia, Casarini, Tanari) e la zona di Via Vetulonia, ci sarebbe da proseguire con la manutenzione del manto delle ciclabili maggiormente disastrose: la tratta di Via Fossolo o via Pizzardi, per lo meno sulla ciclabile Piazza, la zona de Pisis e Gucci sulla Certosa-Borgo Panigale, le piste nel parco di fronte a Ipercoop Lame e la pista in via Gobetti verso CNR in cui le radici hanno sollevato la pavimentazione.

Per questi rifacimenti chiediamo attenzione anche sulla scelta dei materiali, escludendo quelli che presentano problemi, come la vernice ad alta coprenza che è particolarmente liscia e scivolosa in caso di pioggia, sia per chi utilizza la pista in bicicletta che per le auto che, in caso di frenata anche a bassa velocità sarebbero un pericolo per i ciclisti.

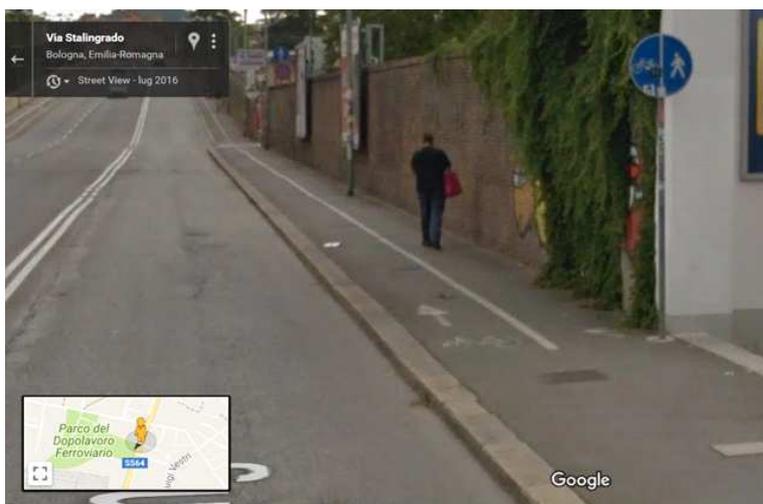
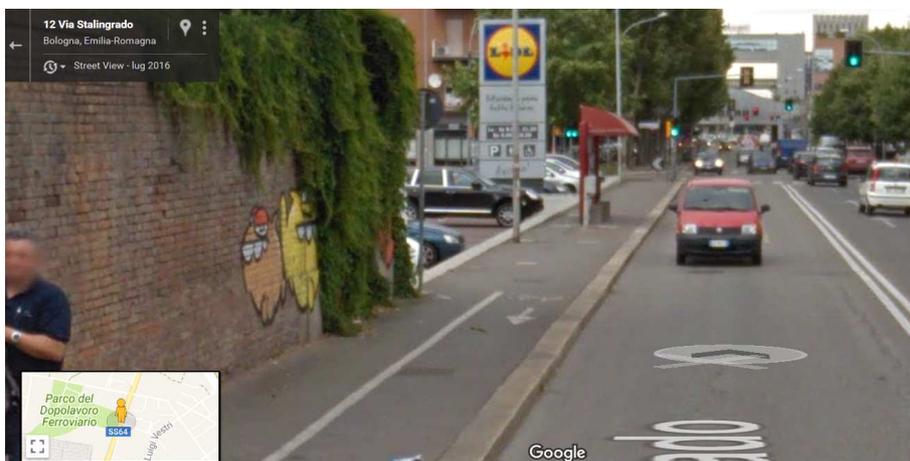
11) Corsie ciclabili sui ponti ferroviari

Da tempo attendiamo interventi risolutivi a favore dell'accessibilità ciclistica dei **ponti di Stalingrado e San Donato**, da molti anni limitata a una monodirezionale su marciapiede molto malmessa e di spazio assolutamente insufficiente a evitare il conflitto continuo con i pedoni, anch'essi eccessivamente limitati. Chiediamo di procedere celermente alla creazione di una normale corsia ciclabile su sede stradale, più adatta al transito di veicoli quali le bici

Segnaliamo inoltre che le piste al momento presenti mancano completamente di raccordo con la viabilità principale.

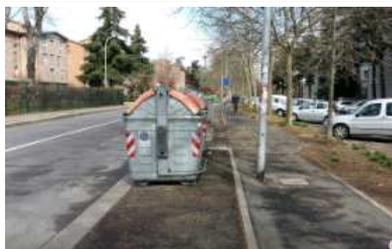
Problemi analoghi di inaccessibilità li abbiamo per lo scorretto risposizionamento di cassonetti o le campane del vetro in modo non conforme a quanto definito recando intralcio a molte piste ciclabili, una soluzione definitiva sarebbe quella di non far coincidere il posizionamento dei cassonetti con l'area delle ciclabili, anche per evitare il conflitto con i pedoni che attraversano la pista per andare a buttare la spazzatura.

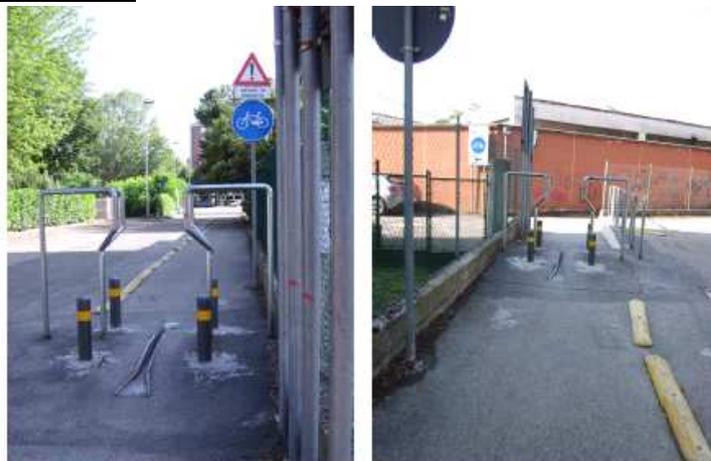
13) Eliminazione delle “trappole” e installazione di specchi stradali in curve cieche

Da moltissimo tempo chiediamo l'eliminazione di questi dissuasori e la sostituzione con specchi stradali: sono pericolosi, inutili e impediscono l'accesso a moltissimi tipi di bici, soprattutto quelle con manubrio largo, sempre più diffuse, obbligando il ciclista a non utilizzare la ciclabile. Dal momento che le trappole sono state posizionate in punti di scarsa visibilità a causa di curve cieche, chiediamo che vengano piuttosto installati specchi stradali. L'inutilità di queste strutture è confermata dall'assenza della stessa nel passaggio di via Rimesse, il quale ne è stato privato prima per lavori in corso poi per atti vandalici, e al momento non registra alcun caso di conflittualità incidentale, mentre ne giova di molto l'accessibilità della pista.

-gli accessi al parco del PEEP di via Vasco de Gama sono quasi tutti impediti (in particolare quelli da via Vasco de Gama). Ad esempio dalla Casa Gialla a Piazza da Verrazzano, le barriere architettoniche in foto impediscono il passaggio in bici... (sulla mappa non esistono).

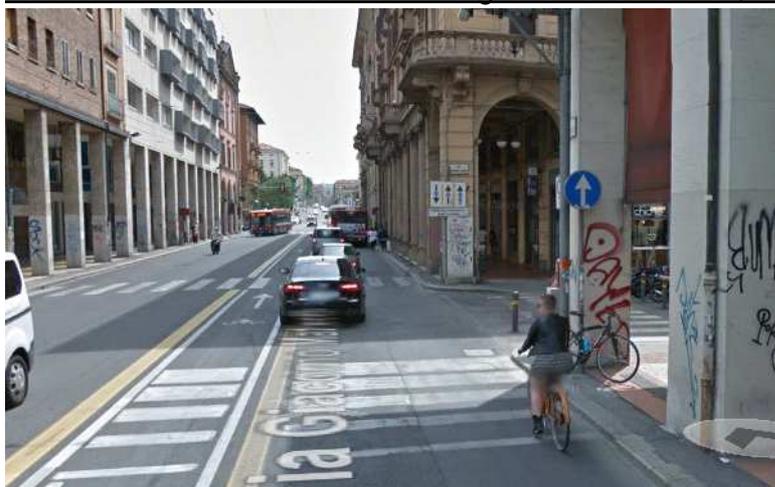
18) Segnaletica di svolta obbligatoria e di divieto di accesso su preferenziali

Abbiamo un problema generalizzato che riguarda la segnaletica che dovrebbe indicare la svolta obbligatoria per tutti i veicoli: i posizionamenti attuali rivelano che sia di fatto pensata solo per le auto; a rigore di codice della strada dovrebbe essere rispettata anche dalle bici, portando però a risultati paradossali. Un esempio: Matteotti, angolo Zampieri, c'è l'obbligo di proseguire dritti, ma su via Zampieri, in posizione defilata, è presente un cartello di "divieto d'accesso eccetto bici", se ne deduce che l'obbligo di proseguire dritti dovrebbe essere necessariamente corredato dalla targhetta "eccetto bici", che erroneamente manca

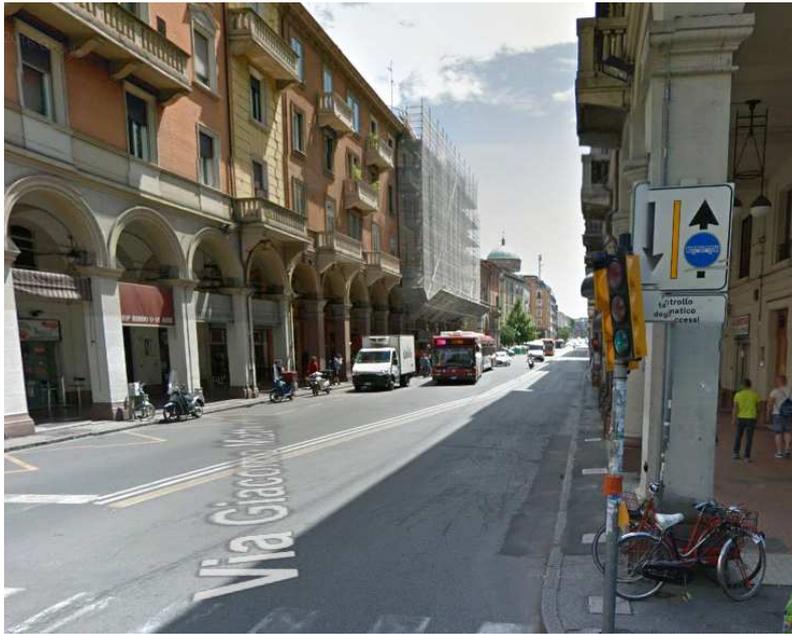
Abbiamo un problema analogo per la cartellonistica delle preferenziali. A volte il transito è esplicitamente consentito alle bici, ma non sempre è così, anche su preferenziali in cui sia stato autorizzato il transito, creando la cattiva abitudine di non prestare attenzione alla segnaletica. Un esempio: da piazza Unità verso il centro, lungo via Matteotti, non compare la bici come eccezione al divieto di transito, ma 100 metri più avanti un cartello analogo riporta **anche** il pittogramma della bicicletta.

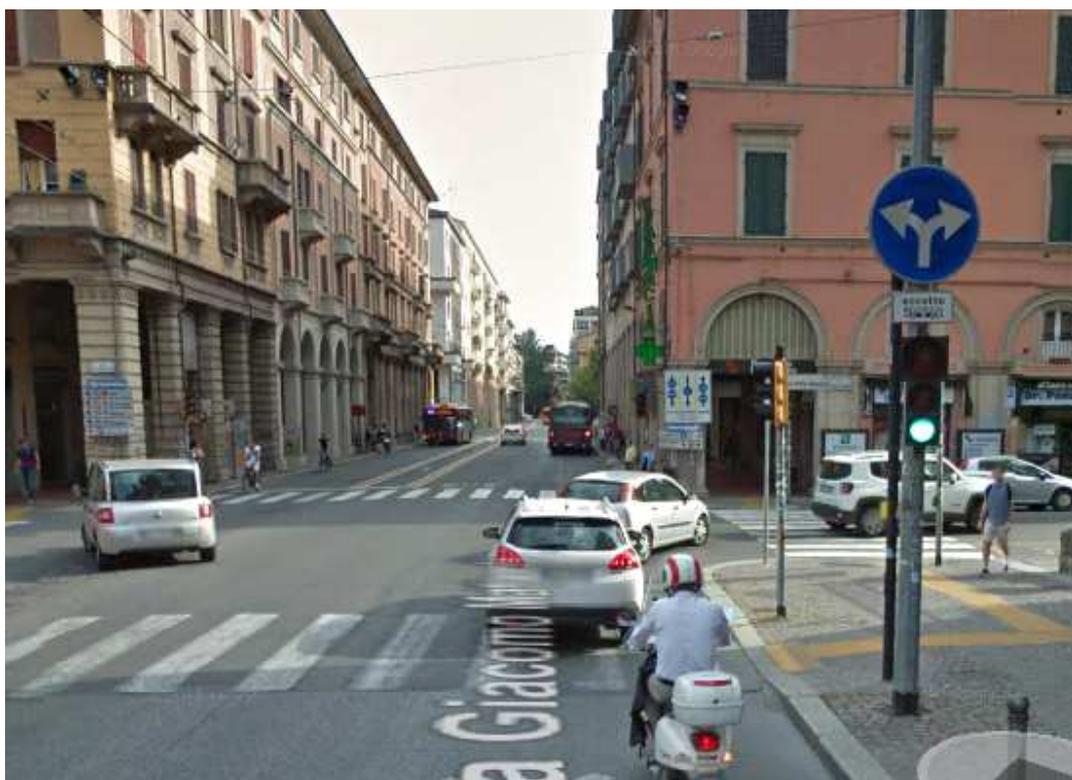
I due problemi talvolta sono combinati. Sempre in via Matteotti, provenendo dal centro, si incontra questo **obbligo di svolta**; ma, **dall'altro lato dell'incrocio, proprio di fronte, si intravede chiaramente il segnale che indica la corsia preferenziale con accesso consentito anche alle bici!** Come possono arrivarci, se andare dritti è proibito e le altre due strade sono a senso unico in uscita dall'incrocio?

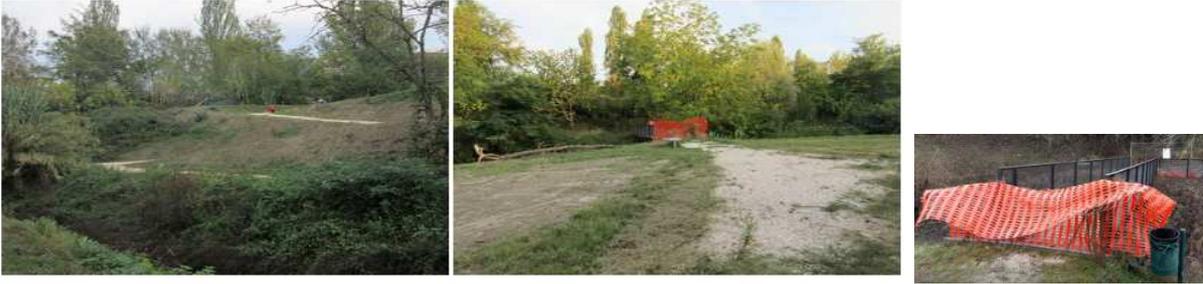
20) Situazione accessibilità del percorso sul Navile

il ponticello nuovo e i passaggi ciclabili lato CNR andrebbero aperti appena possibile

Il nuovo ponticello e i passaggi ciclabili sul lato del CNR andrebbero aperti il prima possibile
Il cantiere dell'Università è stato arretrato con la conseguente apertura del ponte sul Navile
al Battiferro; è però rimasta inspiegabilmente chiusa la nuova passerella di collegamento tra
"sponda destra" con "rastera di mezzo" del canale. A quando la sua riapertura?
Analogamente si attende da tempo la promessa apertura del cancello del Museo del
Patrimonio Industriale (per la continuità del lato sinistro della lungo navile (per riconnettersi
a via del Pellegrino):

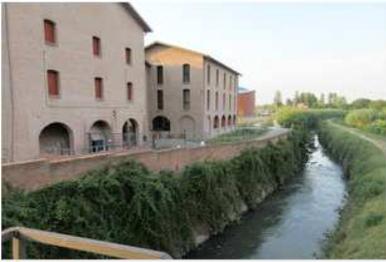
Sarebbe necessario un "addolcimento" della discesa da Palazzina Geometri (e asfaltatura
della sua base per rischio incidenti).

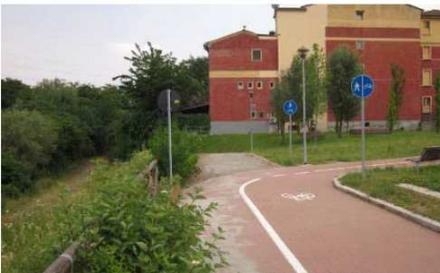
Ala Bova, in uscita dal tunnel sotto la ferrovia sul lato verso la salita in via Bovi Campeggi
c'è grande rischio collisione con chi scende veloce e spesso tagliando la curva. Sarebbero
da prevedere miglioramenti come asfaltatura di quel tratto, specchio e segnaletica
d'avvertimento.

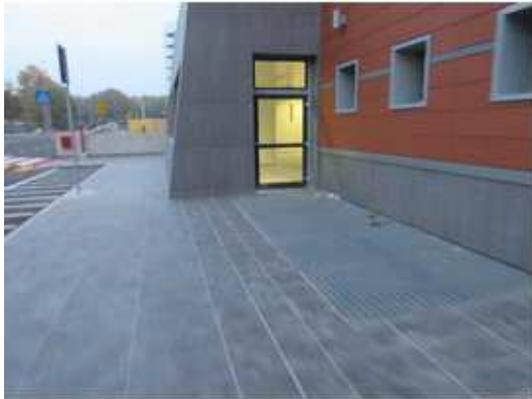
Nella nuova area Universitaria tra il CNR e il Museo del patrimonio industriale (al Battiferro)
non sono stati previsti percorsi ciclabili (e relative rampe/raccordi sui cordoli dei parcheggi
nei tragitti di attraversamento dell'area). La questione ha anche valenza generale: come è
possibile che nel 2017 si progettino ancora aree nuove senza queste elementari attenzioni?

La stessa situazione si presenta in sponda sinistra del Navile nella nuova area di Astronomia, verso via del Pellegrino e via Beverara, non raccordate ma di fatto usate da centinaia di studenti in bici.

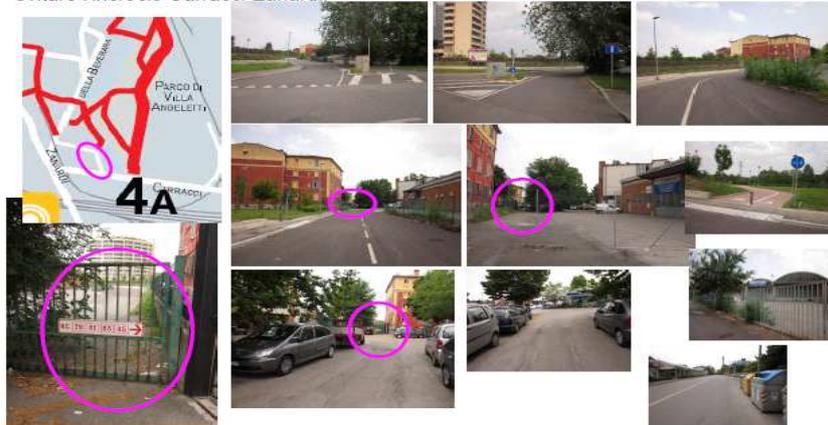
- Aprire il passaggio tra via Carracci e via Beverara dietro la **ditta Cambielli** Andrebbe creata la connessione tra le ciclabili di via Beverara (dietro il nuovo palazzo sede del collegio dei geometri) e via Carracci (dietro ditta **Cambielli** /ex Manzini) per evitare l'incrocio Carracci-Zanardi.

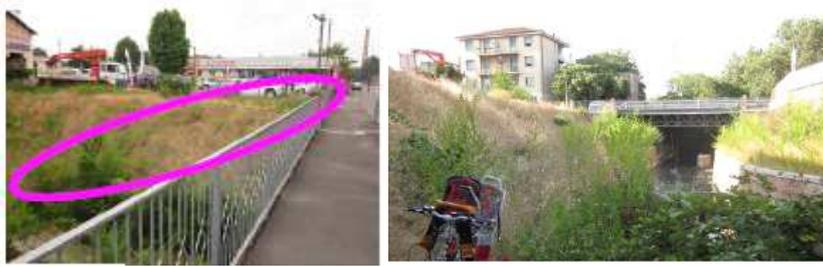
Altro raccordo che potrebbe essere utile unisce Via carracci con il percorso ciclopedonale lungo Navile verso la Bova (attualmente tale raccordo è fattibile solo tramite scala molto stretta e non attrezzata per passaggio con bici)

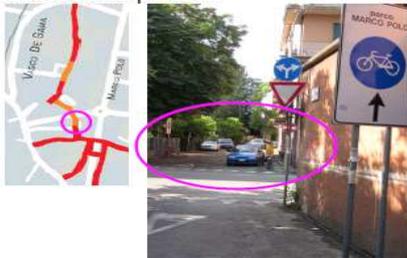
21) Anomalie segnaletiche su Piazza da Verrazzano

- la pista ciclabile da piazza da Verrazzano al giardino dietro i Ferrovieri, passa in contromano in un tratto di via Vespucci... non è segnalata se non con un cartello... Come si deve interpretare?

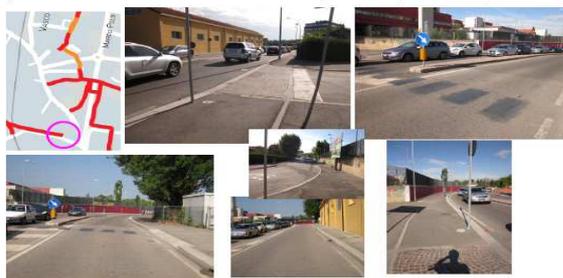
- la pista del sottopasso Lazzaretto, provenendo da via Zanardi, ha accesso non definito e attraversamento pericoloso... senza neanche strisce pedonali (cancellate?)

La pista del sottopasso Lazzaretto proveniente da via Zanardi ha accesso non definitivo e un attraversamento pericoloso con le strisce pedonali cancellate, sarebbe necessario ripristinare la segnaletica in protezione di ciclisti e pedoni. Analogamente la pista sbuca in via Zanardi dal parco dei Ferrovieri senza alcuna segnalazione, né passaggio ciclabile: si potrebbe costruire la ricucitura con la nuova pista del Lazzaretto.

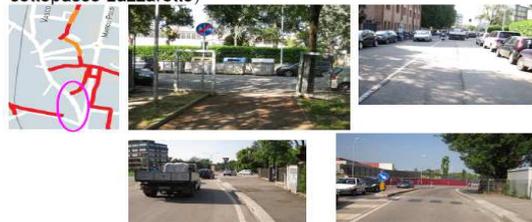
- la pista del parco dei Ferrovieri sbuca, in via Zanardi, abbandonata a sé stessa, senza neanche attraversamento pedonale (potrebbe essere ricucita alla nuova pista del sottopasso Lazzaretto)

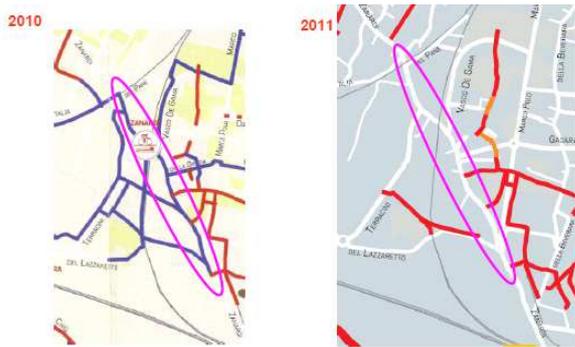
23) La ciclabile promessa su via del Pane

Nel 2007 la mappa del Comune indicava come tratta in costruzione una ciclabile da via del Pane fino alla rotonda con via Marco Polo, come mai non è più stata realizzata?

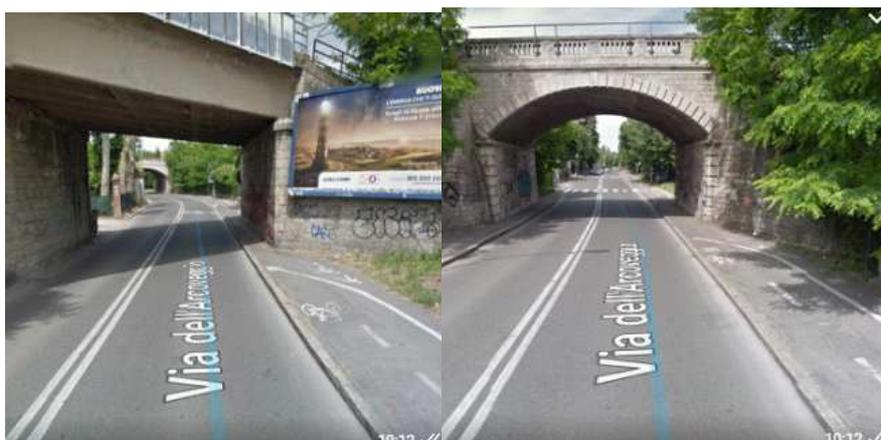
- La ciclabile radiale di via Arcoveggio continua ad avere 2 importanti discontinuità critiche presso i 2 sottopassi ferroviari (vedi foto).

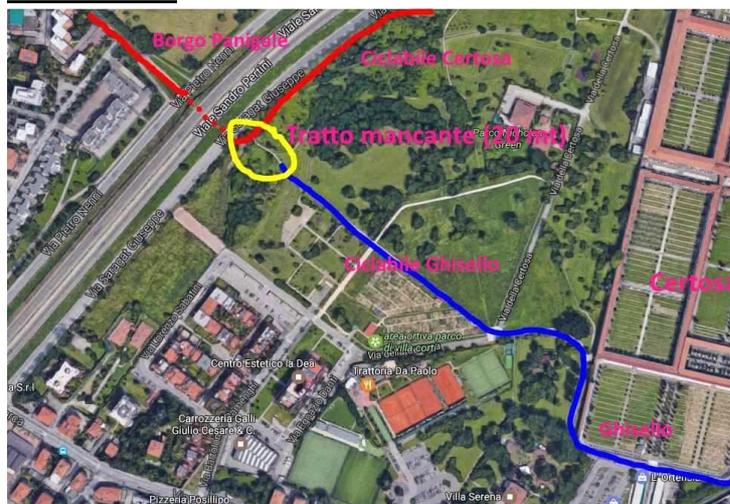
30) Ciclabile Ghisello

Altra segnalazione già inoltrata sulla quale chiediamo lo stato di fatto: c'è un tratto minimo mancante per riunire la ciclabile che esce dal Ghisello, attraversa il parco Nicholas Green e dovrebbe congiungersi con la tratta che accerchia la Certosa ma che è contesa da lottizzazione.
