TEATRO SAN LEONARDO

RIFUNZIONALIZZAZIONE DEL COMPLESSO EDILIZIO

PROGETTO ESECUTIVO

**RELAZIONE ILLUSTRATIVA
Novembre 2012**

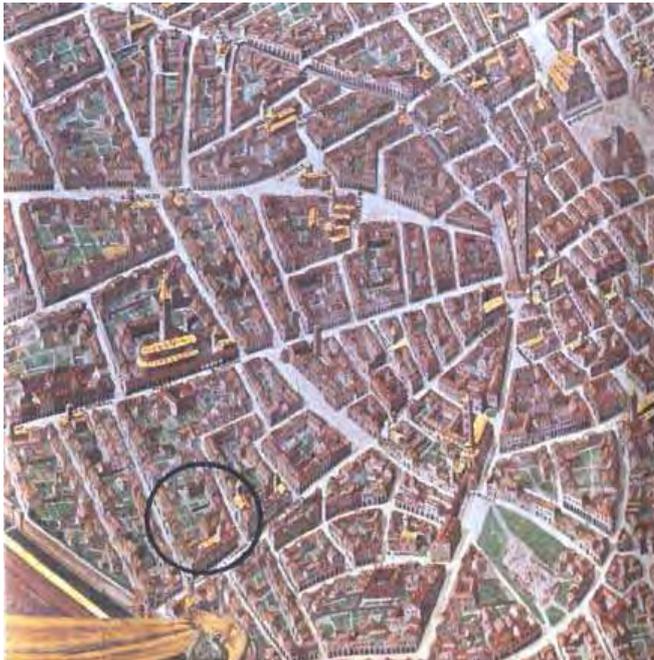
Il convento delle monache cistercensi orsoline e la chiesa di San Leonardo nell'affresco vaticano di Scipione Dattili (1575).

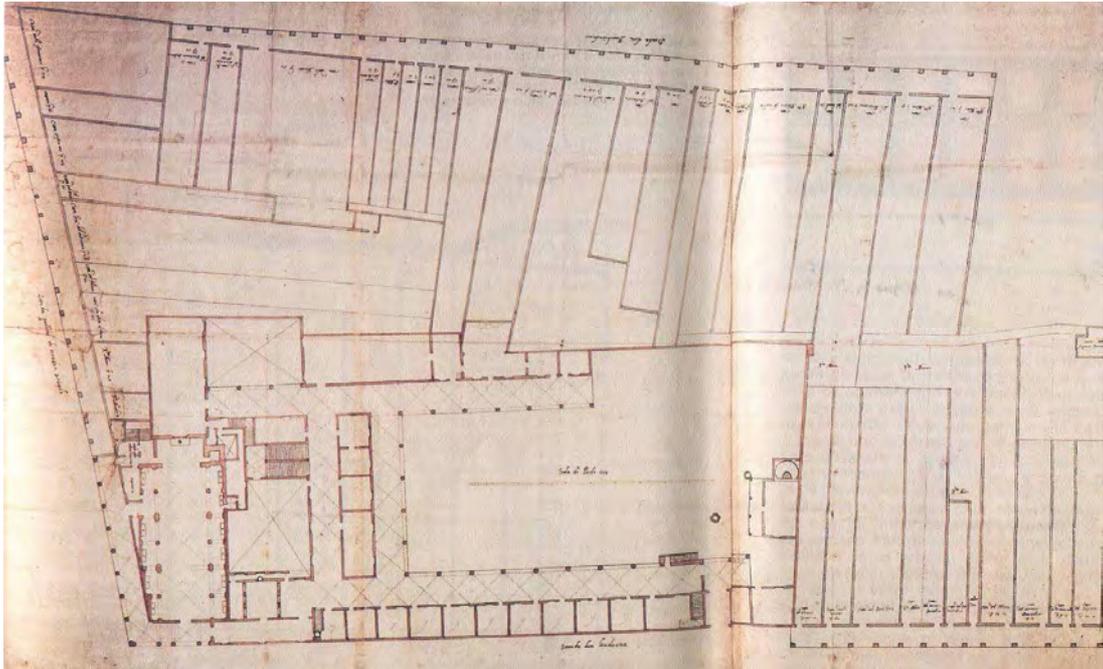
La pianta più antica della Chiesa di San Leonardo (conservata presso l'Archivio di Stato) che riporta fedelmente le parti costruite e l'assetto degli edifici adiacenti prima delle acquisizioni.

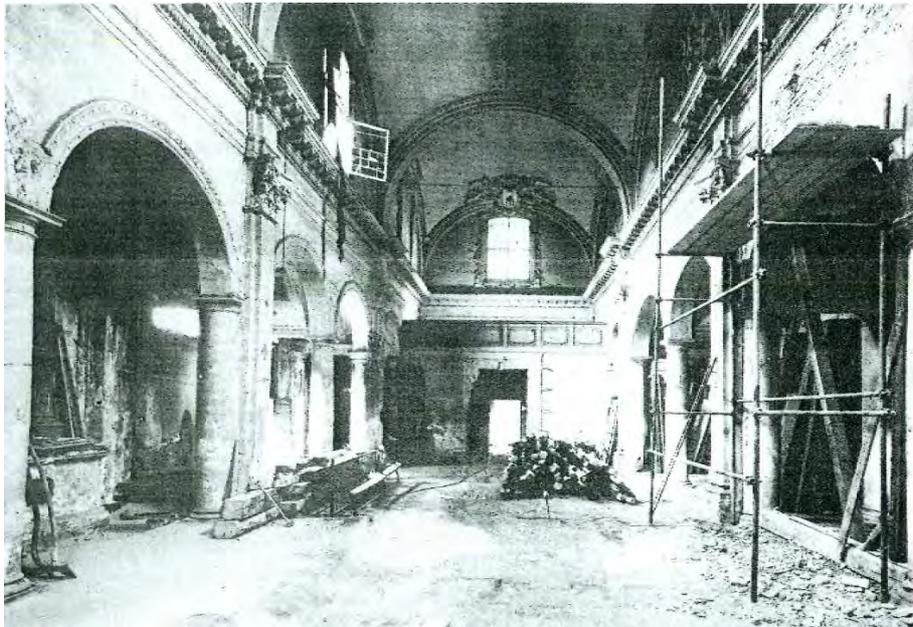
L'interno della chiesa verso l'accesso con la cantoria costruita nel 1822.

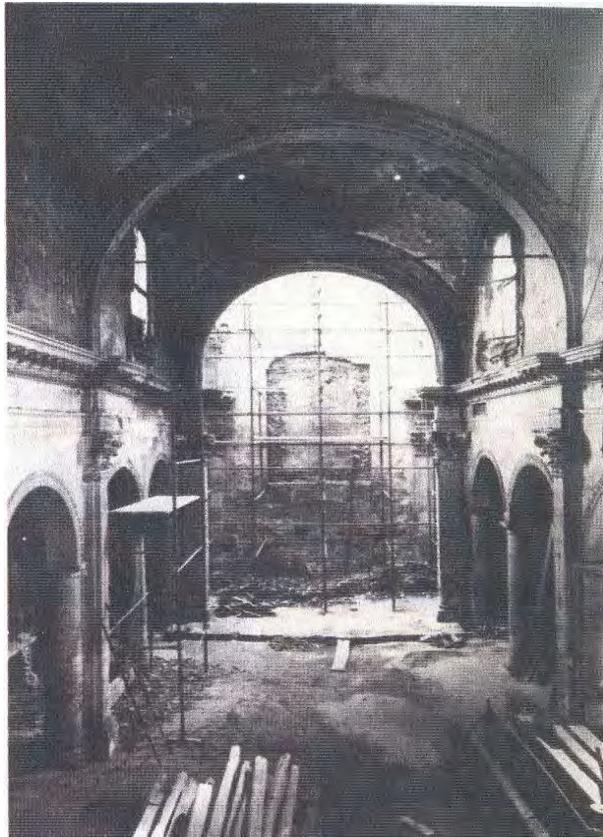
Lo spazio della navata centrale, coperta con le volte a vela nel 1960, come appariva nel corso dei lavori di ricostruzione post-bellica

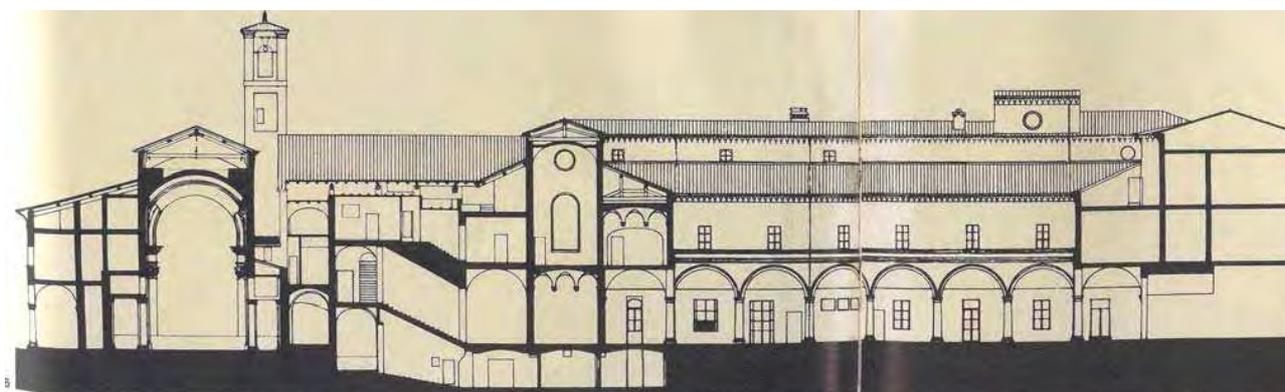
Sezione trasversale del complesso: a destra conclude il disegno il corpo di fabbrica incongruo aggiunto negli anni '50 del '900.

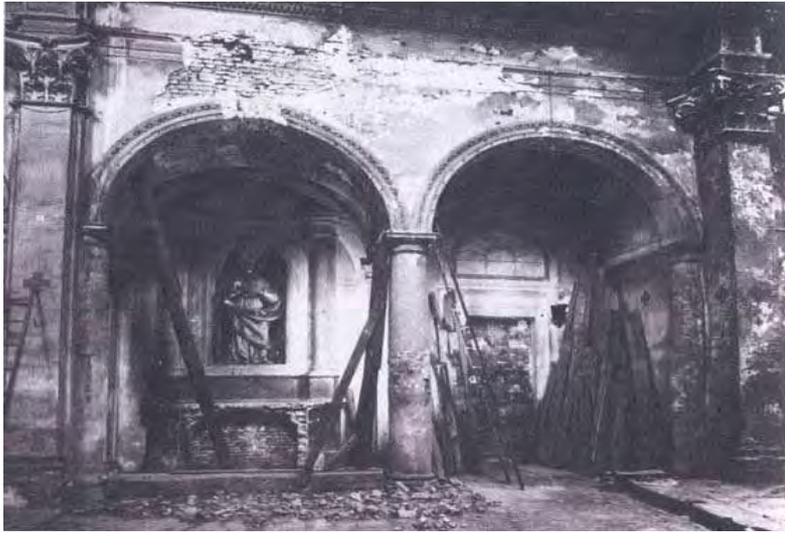
Particolare della chiesa nel corso dei lavori del 1966.

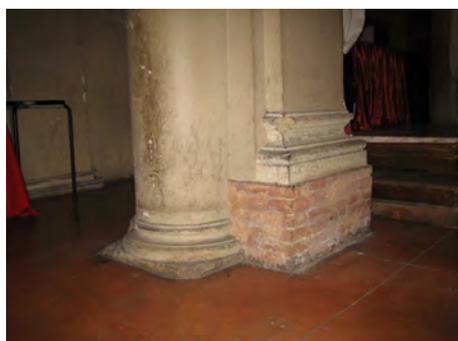
Il pavimento del foyer è in cotto recente, quello del locale attiguo ai bagni è in battuto alla veneziana.

Dal foyer si accede, mediante alcuni gradini, ad un locale provvisoriamente soppalcato con un tavolato posto su tubi "Innocenti" e al gruppo servizi igienici insufficienti e non accessibili ai disabili. Il pavimento del foyer è in cotto recente, quello del locale attiguo ai bagni è in battuto alla veneziana.
