Il complesso si colloca all'interno della prima cerchia muraria, praticamente all'intersezione tra Via Santo Stefano e Viale Giovanni Gozzadini ed è classificato come edificio storico e per questo sottoposto a tutela.

4. Indicazione di eventuali documenti tecnici applicativi adottati ad integrazione delle vigenti norme tecniche per le costruzioni.

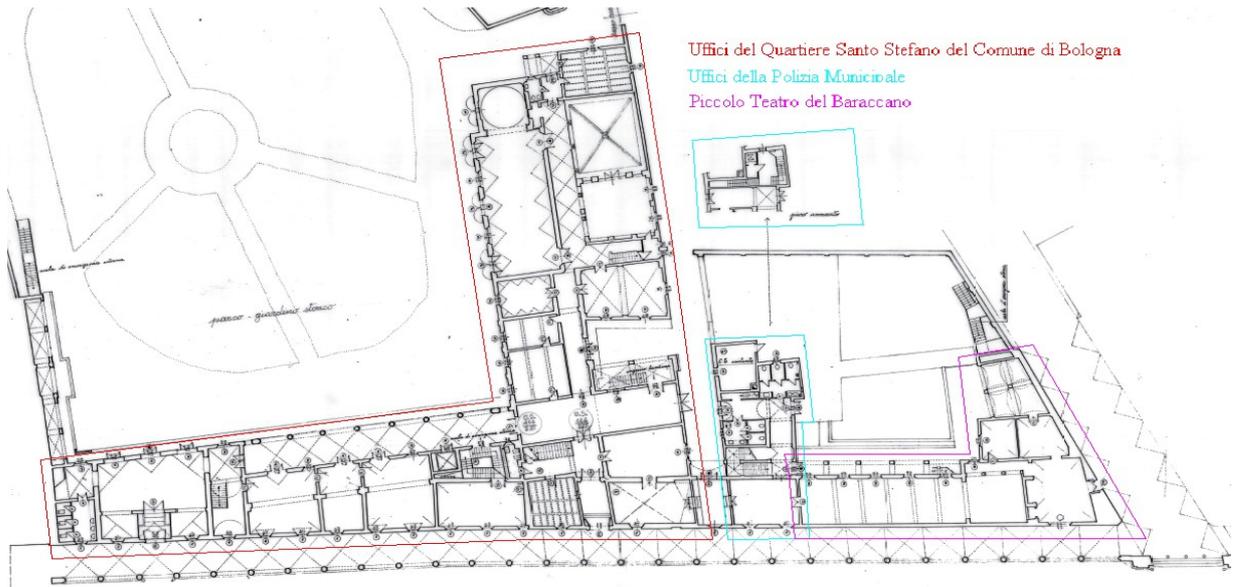
Fig.3 - Pianta piano terra e relative destinazioni d'uso.

Di seguito si riportano le figure 3 e 4, con indicazione delle destinazioni d'uso a funzione pubblica dei locali del “Complesso del Baraccano”.
