RELAZIONE DI ATTIVITA'
CENTRO SPORTIVO BERNARDI
- LUNETTA GAMBERINI-
ANNO 2013

La convenzione sottoscritta in data 22/02/2013 repertorio 211324/2013 all'art. 7 comma "i" prevedeva l'invio al quartiere di una annuale relazione sull'attività svolta e sugli interventi realizzati.

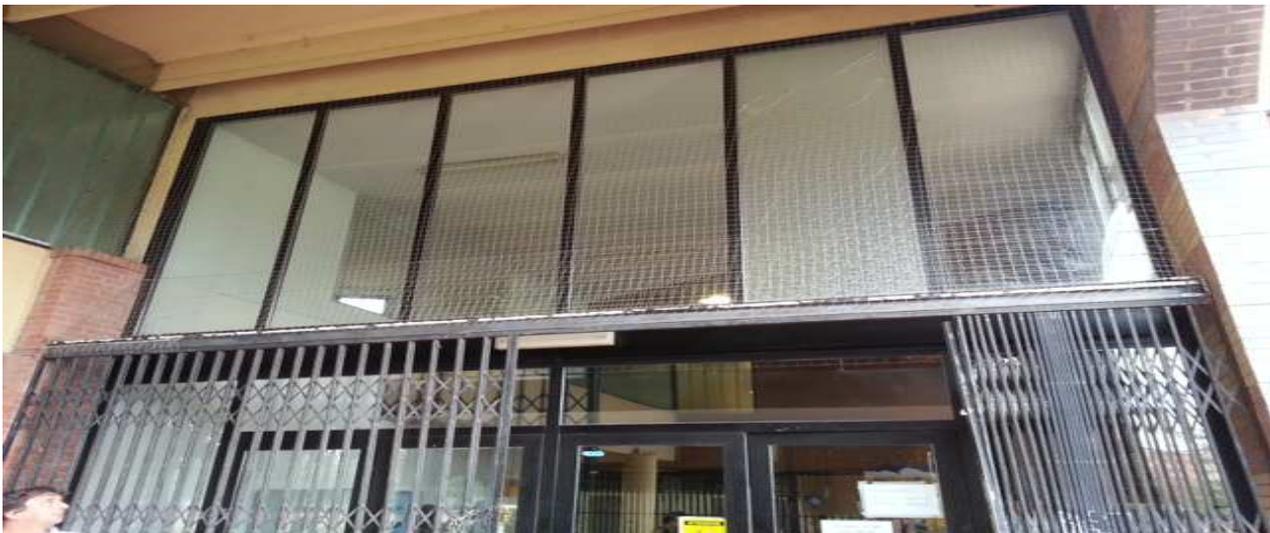
pag.8 "Palestra Moratello"

Facciata edificio - stato manutentivo . Viene segnalata esigenza di interventi dissuasori verso i piccioni

Intervento realizzato con montaggio di una rete al di sopra dell' ingresso alla palestra fino al soffitto che impedisce ai piccioni di posarsi .

Posa di dissuasori sul cornicione intorno alla facciata principale e sulle colonne.

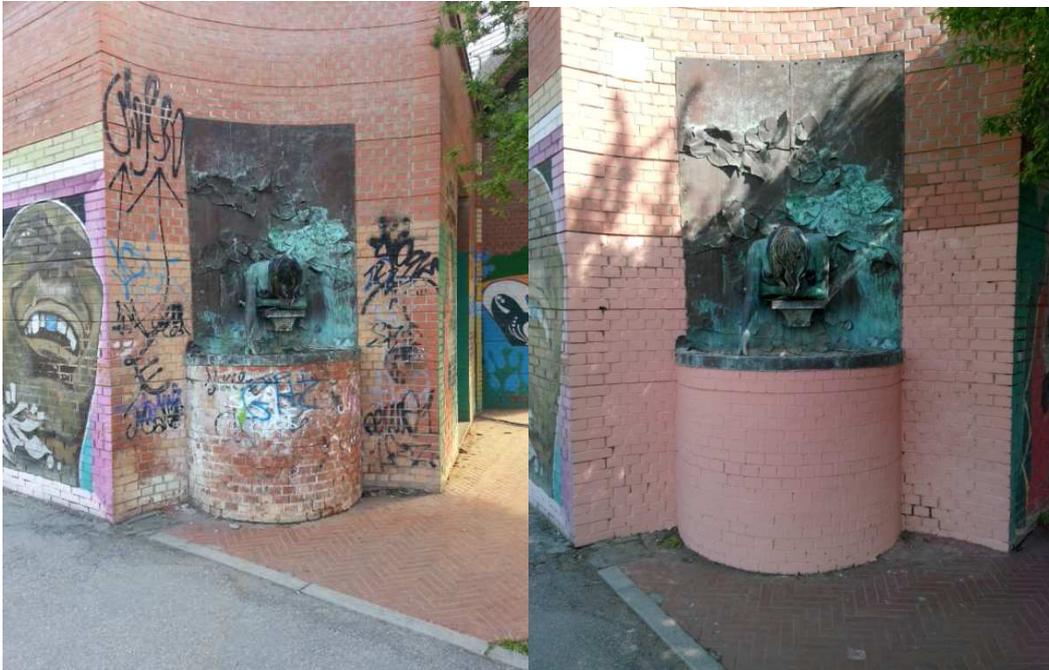
"Presenza di numerosissime scritte e murali"

E' stata pulita, verniciata e rimessa in funzione la fontana dedicata a "Valeria Moratello" , per due volte, a cura dei tirocinanti del progetto "BADA BENE", realizzato in collaborazione fra l'Assessorato alla Salute del Comune e l'AICS di Bologna.

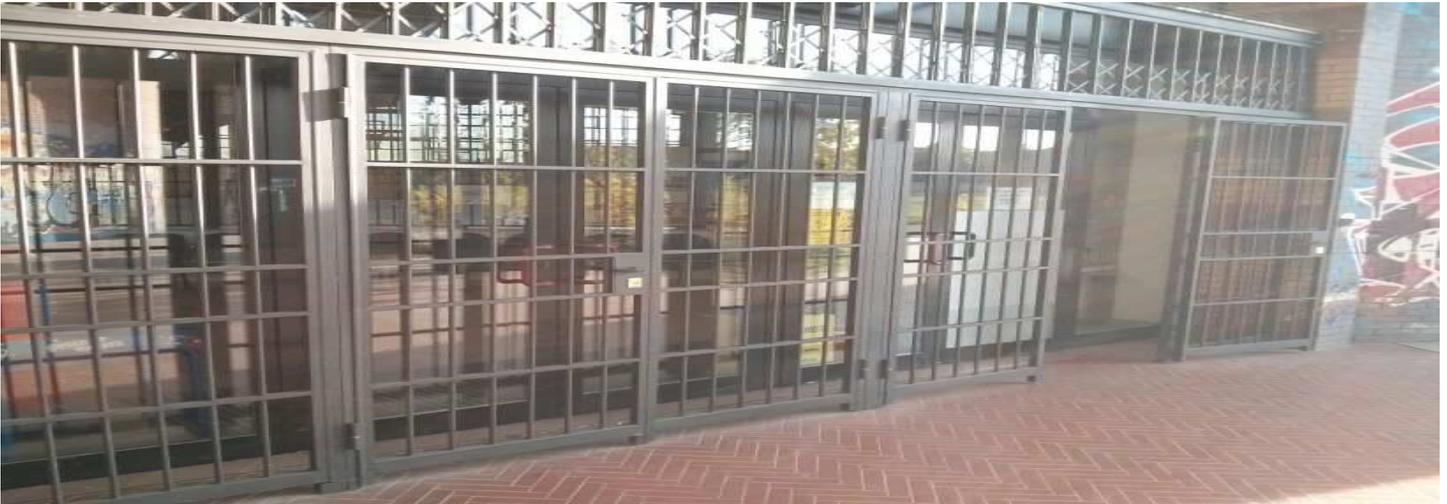
“ Serramenti e infissi ”

il cancello esterno estensibile è rotto

vengono rilevati diversi infissi bloccati in quanto non più apribili e altri " non a filo parete"

Tutti gli infissi sono stati oggetto di differenziate manutenzioni, sono stati messi in sicurezza e ora sono tutti apribili e funzionanti (in modo da consentire il ricambio d'aria nei diversi spogliatoi)

Sono stati sostituiti due vetri , uno della sala riunioni e uno di uno spogliatoio, che erano rotti dalla presa in carico dell'impianto.

E' stato realizzato un nuovo cancello con doppie porte apribili della stessa tipologia del telaio vetrate retrostanti

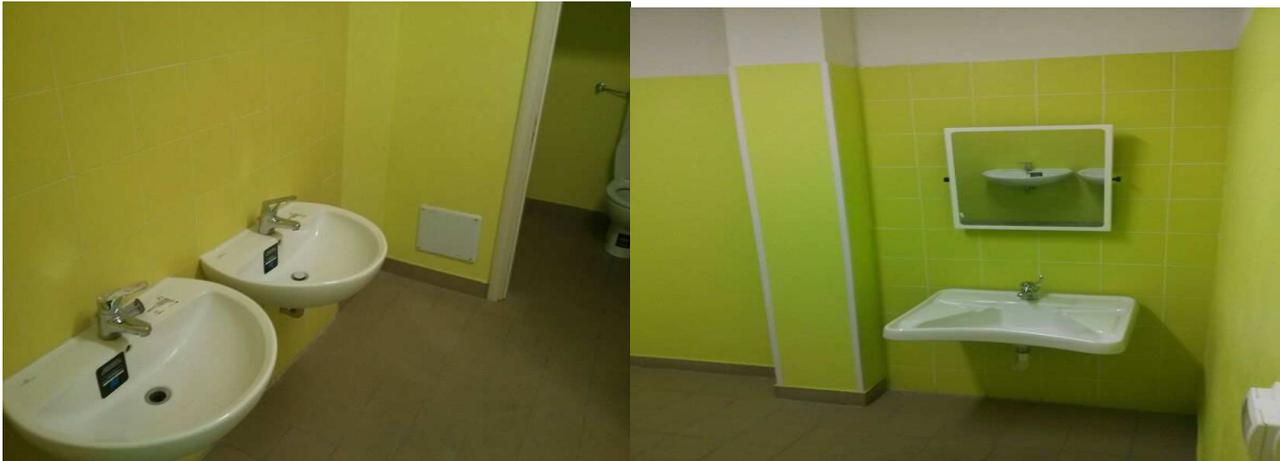
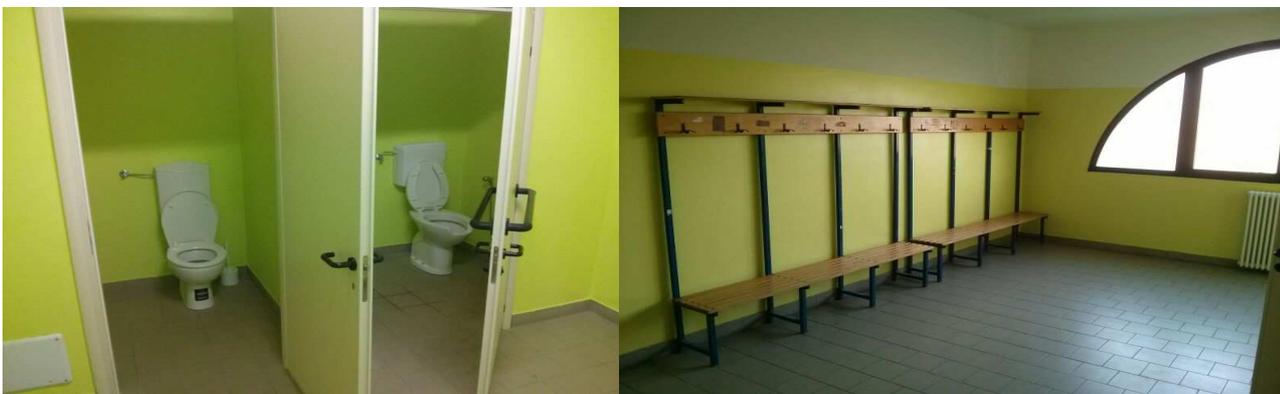
“si segnalava che le parti comuni corridoi ingresso spogliatoi sala riunioni necessitava di imbiancatura”

l'atrio è stato imbiancato , sono state ripulite le bacheche esistenti, ne sono state aggiunte altre in modo da fornire informazioni e pubblicità in modo ordinato. L' atrio è stato dotato di sedute per consentire la sosta di accompagnatori e pubblico e di nuovi distributori di cibi e bevande. E' stato creato un angolo, denominato “Green Corner” per la lettura e lo scambio gratuito di libri e riviste. Nell’atrio è stata installata la postazione dei collaboratori addetti alla sorveglianza contemporanea degli ingressi della Palestra e della Sala Moratello.

I corridoio di accesso agli spogliatoi e quello che disimpegna gli spogliatoi e gli uffici sono stati parzialmente reintonacati e imbiancati.

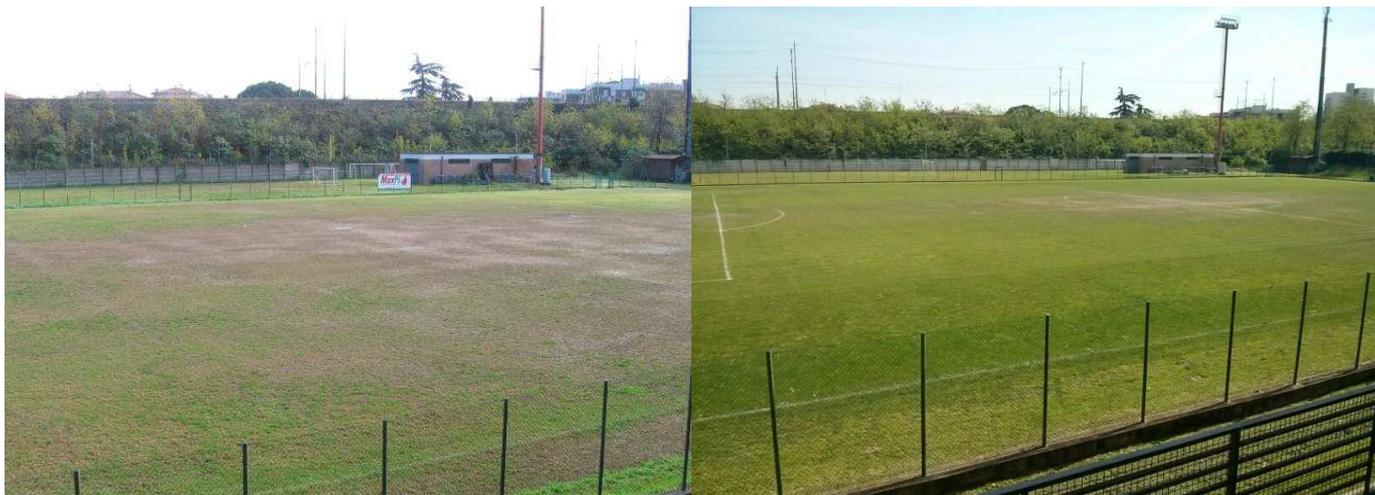
Campo da calcio – Campo 1 –

Oltre la manutenzione ordinaria programmata, sul campo da gara è stato necessario intervenire massicciamente a causa dell'inesistente manutenzione precedente e della scarsa irrigazione .

Nb: le foto di cui sopra sono state scattate ad un anno esatto di distanza l'una dall'altra.

Sono quindi stato eseguiti interventi in profondità che hanno consentito un buono stato del campo.

E' stato necessario riparare i due irrigatori presenti a bordo campo, fermi da troppo tempo e mai manutesi.

E' stato necessario risistemare la centralina automatica del sistema di irrigazione per consentirne il funzionamento.

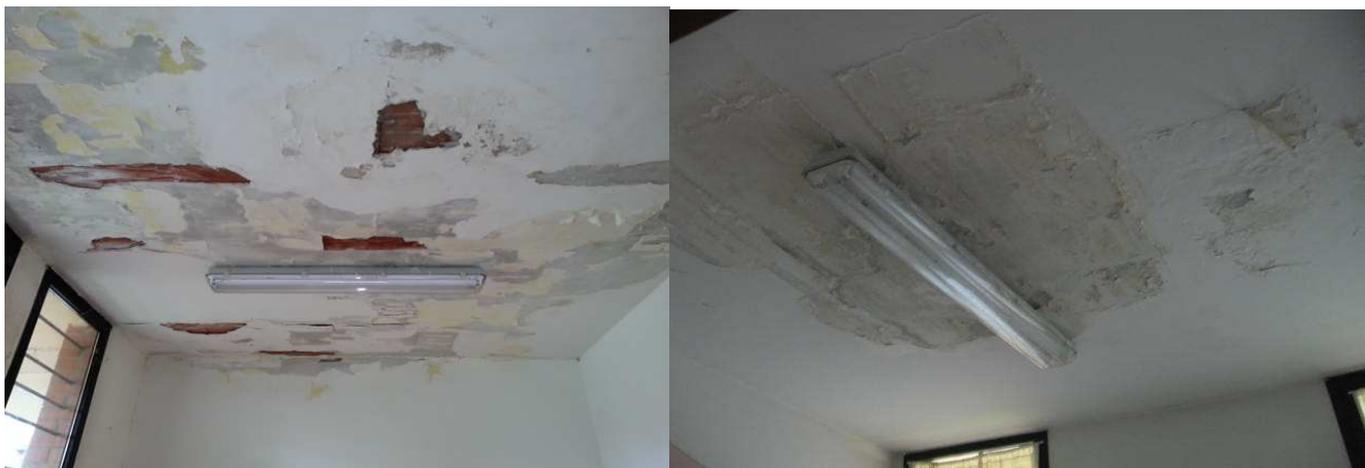
Sala Moratello

Pag.13 - negli spogliatoi si notano tracce di infiltrazioni, sotto la recente tinteggiatura

Il mese successivo all'assegnazione negli spogliatoi si sono presentate copiose infiltrazioni che ne hanno determinato la chiusura. A ciò va aggiunto che i locali definiti spogliatoi erano privi di servizi igienici e docce.

Inoltre la compagnia di assicurazione durante il sopralluogo, che svolge all'atto di assicurare contro terzi ogni nuovo impianto, ha dichiarato la medesima sala non sicura e quindi non assicurabile perché nel medesimo spazio dedicato al movimento erano accatastati tutti gli attrezzi ginnici.

Sono stati realizzati :

- 2 spogliatoi con relativi servizi igienici e doccia all'interno ex novo
- 1 magazzino attrezzi, separato dalla sala movimento ex novo, opportunamente attrezzato per tutto quanto necessario per un utilizzo polivalente della sala
- 1 piccolo spazio di accoglienza ex novo
- La sala moratello, che con la nuova configurazione ha una dimensione superiore , ma soprattutto più funzionale ed é stata rifatta completamente. Ora questo locale si presenta. Idoneo all'attività motoria , ma anche a feste, meeting e riunioni varie
